Einschätzung von Durchlass-Bauwerken und Gefährdung des Fischotters

Aufnahme Nummer: 2633-018 Aufnahme-Datum: 15.07.2011

Gewässername: k.A.
Lage: östl. Bresegard
Straße: L 04
Landesstraße
Totfunde: 0

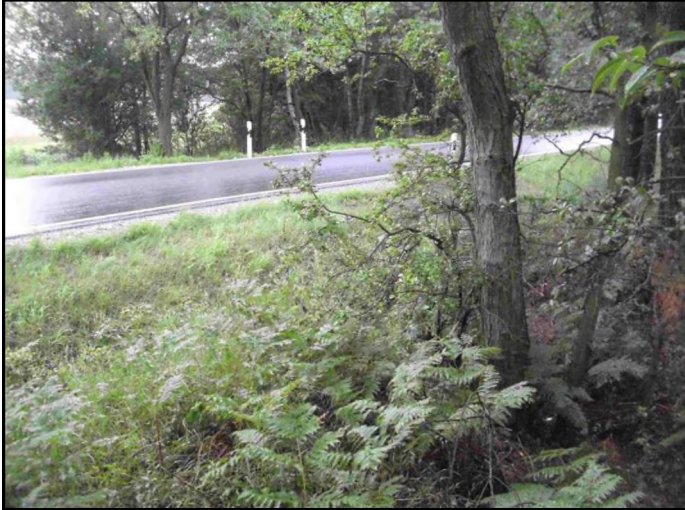
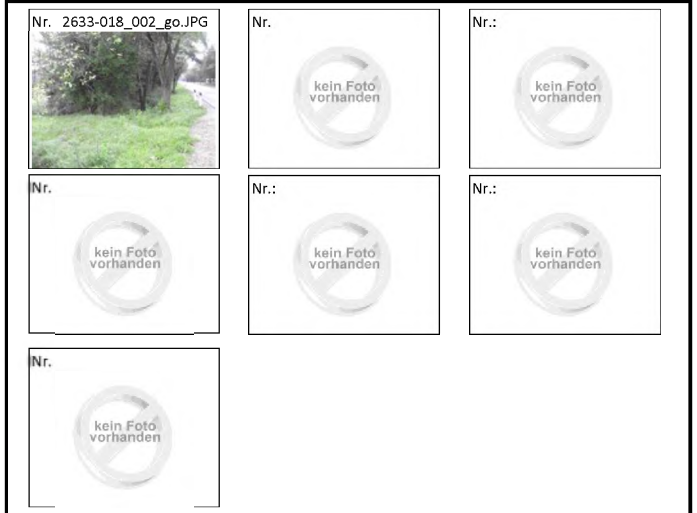
Nr.: 2633-018_001_go.JPG

Störfaktoren: Durchlass vollständig geflutet , Böschung ungünstig für wandernde Tiere (zum Gewässer steiler und tiefer als Böschung zur Straße).

Straßengraben offen mit Gewässer verbunden (in 1 oder mehr Richtungen). Gefahr, dass Otter diese Rinnen hochwandern und dann am Ende auf die Straße laufen.

Alter trockener Waldentwässerungsgraben und noch aktiver Meliorationsgraben. Nur noch über ein zugeschüttetes Rohr "verbunden".

Geschwindigkeitsbegrenzung	<input type="checkbox"/>	Bermen an Ufer anbinden	<input type="checkbox"/>
Trockenröhre einbringen	<input checked="" type="checkbox"/>	Wiesenzufahrten verlegen	<input type="checkbox"/>
		Komplexmaßnahmen notwendig	<input type="checkbox"/>
