Einschätzung von Durchlass-Bauwerken und Gefährdung des Fischotters

Aufnahme Nummer: 2633-019 Aufnahme-Datum: 14.07.2011

Gewässername: k.A.
Lage: östl. Groß Krams
Straße: B 5
Bundesstraße
Todfunde: 0

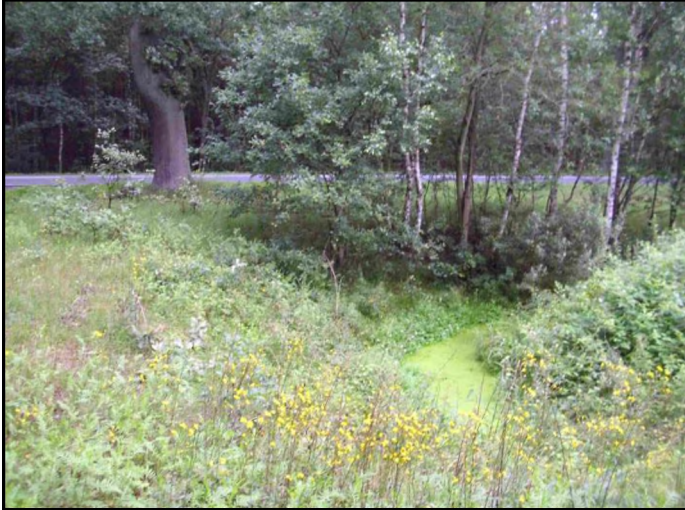
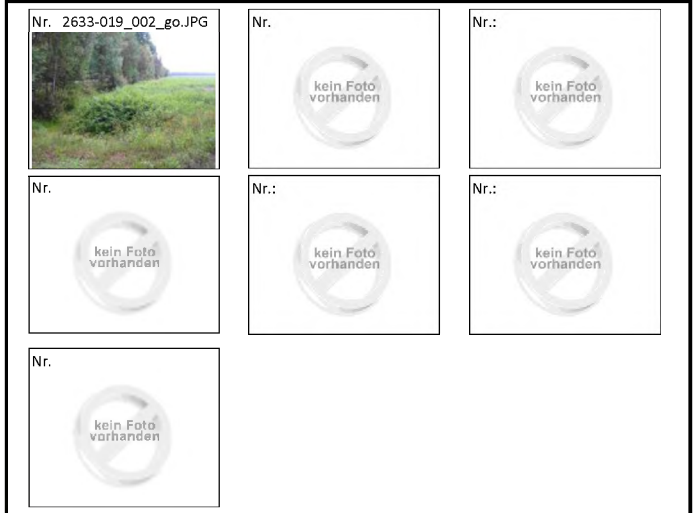
Nr.: 2633-019_001_go.JPG

Störfaktoren: Durchlass vollständig geflutet , Böschung ungünstig für wandernde Tiere (zum Gewässer steiler und tiefer als Böschung zur Straße). , Knick im Gewässerverlauf. Gefahr, dass Otter den kürzesten Weg wählen

Durchlass vollständig geflutet?

Bedeutung im Habitatverbund: mittel
Verkehrsdichte: hoch
Brückenindex: 0
Durchlass-Tauglichkeit: ungeeignet

Geschwindigkeitsbegrenzung	<input type="checkbox"/>	Bermen an Ufer anbinden	<input type="checkbox"/>
Trockenröhre einbringen	<input checked="" type="checkbox"/>	Wiesenzufahrten verlegen	<input type="checkbox"/>
		Komplexmaßnahmen notwendig	<input type="checkbox"/>
