Einschätzung von Durchlass-Bauwerken und Gefährdung des Fischotters

Aufnahme Nummer: 2633-020 Aufnahme-Datum: 14.07.2011

Gewässername: k.A.
Lage: östl. Groß Krams
Straße: B 5
Bundesstraße
Totfunde: 0

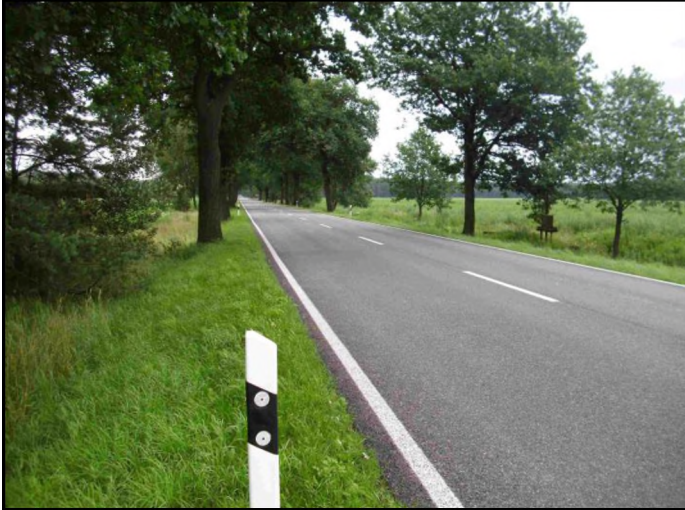
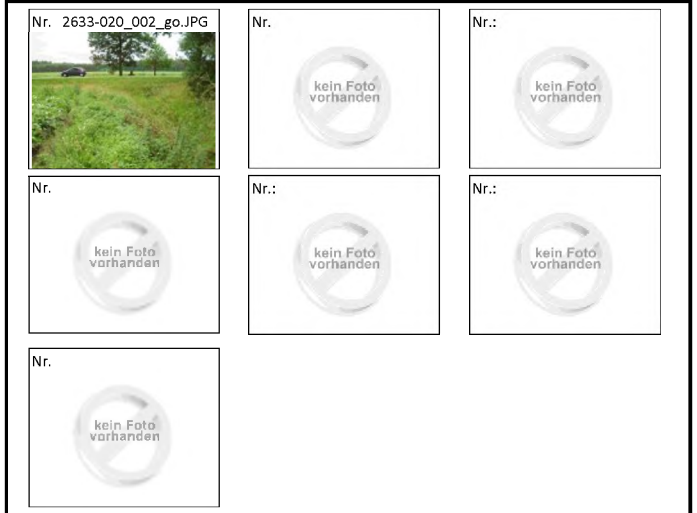
Nr.: 2633-020_001_go.JPG

Störfaktoren: Wehr/Stau , Durchlass vollständig geflutet

Böschung ungünstig für wandernde Tiere (zum Gewässer steiler und tiefer als Böschung zur Straße). , Knick im Gewässerverlauf. Gefahr, dass Otter den kürzesten Weg wählen

Bedeutung im Habitatverbund: mittel
Verkehrsdichte: hoch
Brückenindex: 0
Durchlass-Tauglichkeit: ungeeignet

Trennung Wehr Durchlass	<input type="checkbox"/>	keine notwendig	<input type="checkbox"/>
Installation oberhalb Wehr	<input type="checkbox"/>	Markierstruktur Steinsch	<input type="checkbox"/>
Installation unterhalb Wehr	<input type="checkbox"/>	Markierstruktur Ufersubstrat	<input type="checkbox"/>
Entfernung Rechen	<input type="checkbox"/>	Markierstruktur Laufbohle fest	<input type="checkbox"/>
Entfernung sonstige Hindernisse	<input type="checkbox"/>	Markierstruktur Laufbohle schwimmend	<input type="checkbox"/>
Kastendurchlass/Maul eins. Berme	<input type="checkbox"/>	Markierstruktur Podest	<input type="checkbox"/>
Kastendurchlass/Maul beids. Berme	<input checked="" type="checkbox"/>	Verrohrung öffnen	<input type="checkbox"/>
Markierstruktur einseitig	<input type="checkbox"/>	Leit-/Schutzzäune notwendig	<input type="checkbox"/>
Markierstruktur beidseitig	<input type="checkbox"/>	Leitstrukturen/ -senken einrichten	<input checked="" type="checkbox"/>

Geschwindigkeitsbegrenzung	<input type="checkbox"/>	Bermen an Ufer anbinden	<input type="checkbox"/>
Trockenröhre einbringen	<input checked="" type="checkbox"/>	Wiesenzufahrten verlegen	<input type="checkbox"/>
		Komplexmaßnahmen notwendig	<input type="checkbox"/>
