Einschätzung von Durchlass-Bauwerken und Gefährdung des Fischotters

Aufnahme Nummer: 2633-021 Aufnahme-Datum: 14.07.2011

Gewässername: k.A.
Lage: nördl. Alt Krenzlin
Straße: B 5
Bundesstraße
Totfunde: 0

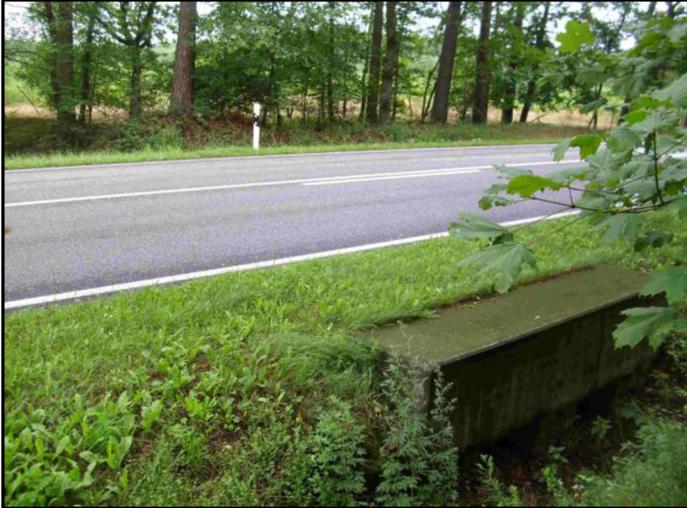
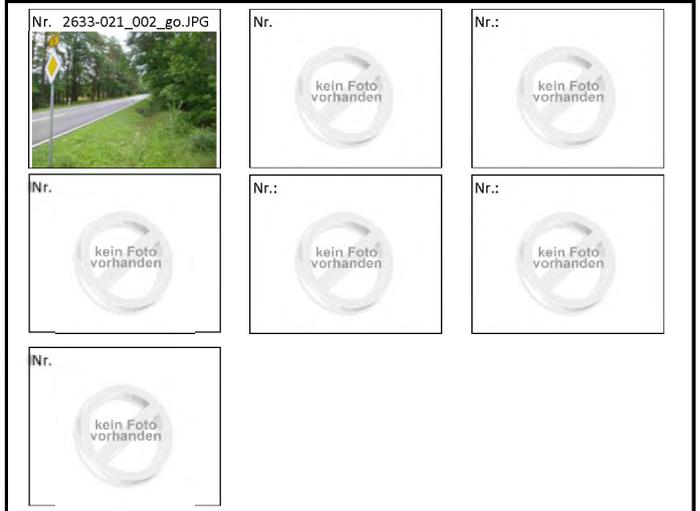
Nr.: 2633-021_001_go.JPG

Störfaktoren: Flutungsgefahr , Ungünstiges 'Länge zu Durchmesser'-Verhältnis , Knick im Gewässerverlauf. Gefahr, dass Otter den kürzesten Weg wählen , Quert schräg

Bedeutung im Habitatverbund: mittel
Verkehrsdichte: hoch
Brückenindex: 0,024
Durchlass-Tauglichkeit: ungeeignet
