Einschätzung von Durchlass-Bauwerken und Gefährdung des Fischotters

Aufnahme Nummer: 2633-022 Aufnahme-Datum: 14.07.2011

Gewässername: k.A.
Lage: nordöstl. Alt Krenzlin
Straße: B 5
Bundesstraße
Todfunde: 0

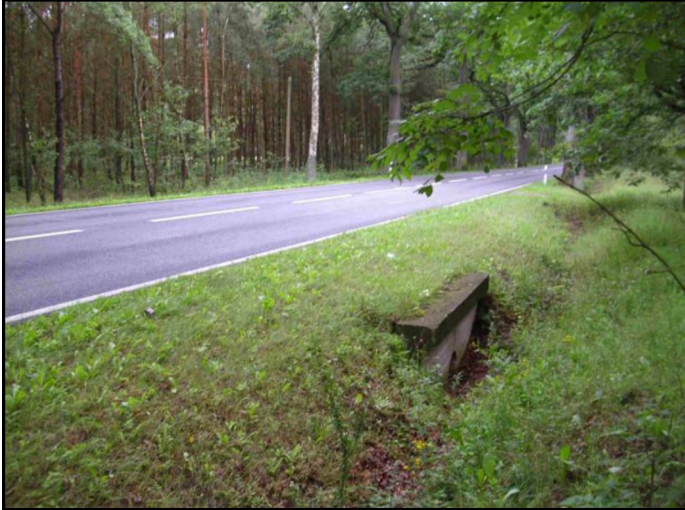
Nr.: 2633-022_001_go.JPG

Störfaktoren: Flutungsgefahr , Böschung ungünstig für wandernde Tiere (zum Gewässer steiler und tiefer als Böschung zur Straße) , Ungünstiges 'Länge zu Durchmesser'-Verhältnis

Knick im Gewässerverlauf. Gefahr, dass Otter den kürzesten Weg wählen , Absatz am Ende mit Überdachung.

sonstige Störfaktoren: Straßengraben offen mit Gewässer verbunden (in 1 oder mehr Richtungen). Gefahr, dass Otter diese Rinnen hochwandern und dann am Ende auf die Straße laufen.

Bedeutung im Habitatverbund: gering
Verkehrsdichte: hoch
Brückenindex: 0
Durchlass-Tauglichkeit: ungeeignet

Geschwindigkeitsbegrenzung	<input type="checkbox"/>	Bermen an Ufer anbinden	<input type="checkbox"/>
Trockenröhre einbringen	<input checked="" type="checkbox"/>	Wiesenzufahrten verlegen	<input type="checkbox"/>
		Komplexmaßnahmen notwendig	<input type="checkbox"/>
