Einschätzung von Durchlass-Bauwerken und Gefährdung des Fischotters

Aufnahme Nummer: 2633-023

Aufnahme-Datum: 14.07.2011

Gewässername: k.A.
Lage: östl. Neurode1
Straße: B 5
Bundesstraße
Totfunde: 0

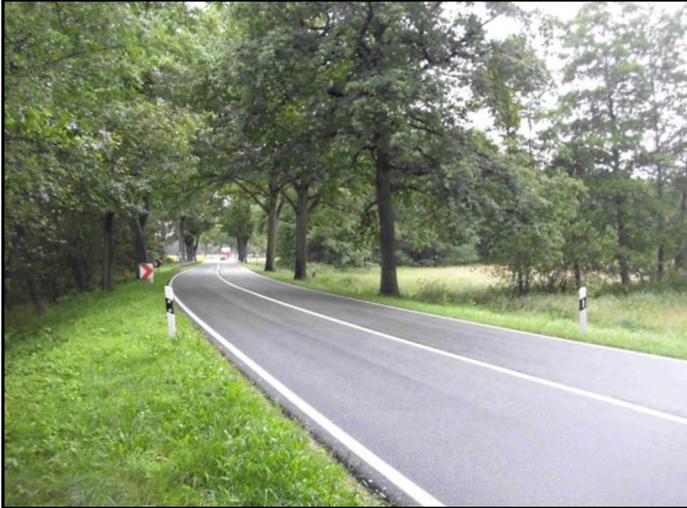
Nr.: 2633-023_001_go.JPG

Störfaktoren: Durchlass vollständig geflutet , Knick im Gewässerverlauf. Gefahr, dass Otter den kürzesten Weg wählen

Bedeutung im Habitatverbund: mittel
Verkehrsdichte: hoch
Brückenindex: 0
Durchlass-Tauglichkeit: ungeeignet

Geschwindigkeitsbegrenzung	<input type="checkbox"/>	Bermen an Ufer anbinden	<input type="checkbox"/>
Trockenröhre einbringen	<input checked="" type="checkbox"/>	Wiesenzufahrten verlegen	<input type="checkbox"/>
		Komplexmaßnahmen notwendig	<input type="checkbox"/>
