Einschätzung von Durchlass-Bauwerken und Gefährdung des Fischotters

Aufnahme Nummer: 2633-024 Aufnahme-Datum: 14.07.2011

Gewässername: k.A.
Lage: östl. Neurode2
Straße: B 5
Bundesstraße
Totfunde: 0

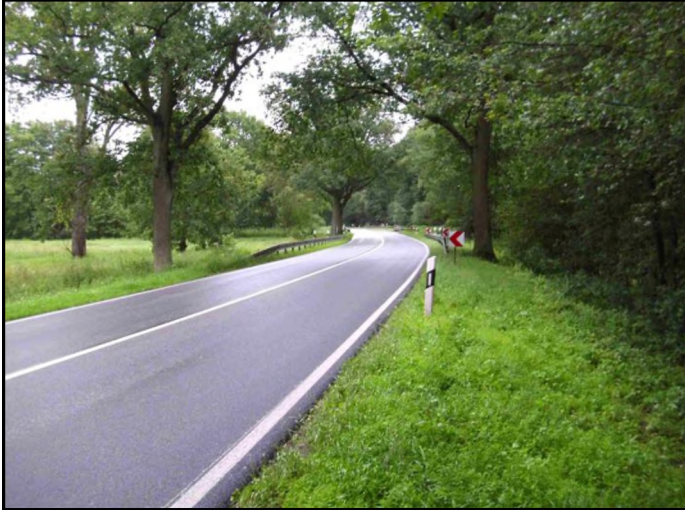
Nr.: 2633-024_001_go.JPG

Störfaktoren: Flutungsgefahr, Straßengraben offen mit Gewässer verbunden (in 1 oder mehr Richtungen). Gefahr, dass Otter diese Rinnen hochwandern und dann am Ende auf die Straße laufen.

Ungünstiges 'Länge zu Durchmesser'-Verhältnis

Brückentyp: Rohrdurchlass Durchlaß Durchmesser: k.A.

Lichte Breite [m]: 1
Lichte Höhe [m]: 0,5 Brückenlänge [m]: 10

Bedeutung im Habitatverbund: mittel
Verkehrsdichte: hoch
Brückenindex: 0,05
Durchlass-Tauglichkeit: ungeeignet

Ausstieg mit ausgeprägtem Wechsel auf Westufer. Eindeutiger Otterspur fehlt.
