# Einschätzung von Durchlass-Bauwerken und Gefährdung des Fischotters

Aufnahme Nummer: 2633-027

Aufnahme-Datum: 14.07.2011

Gewässername: k.A.  
Lage: östl. Neurode5  
Straße: B 5  
Bundesstraße  
Todfunde: 0

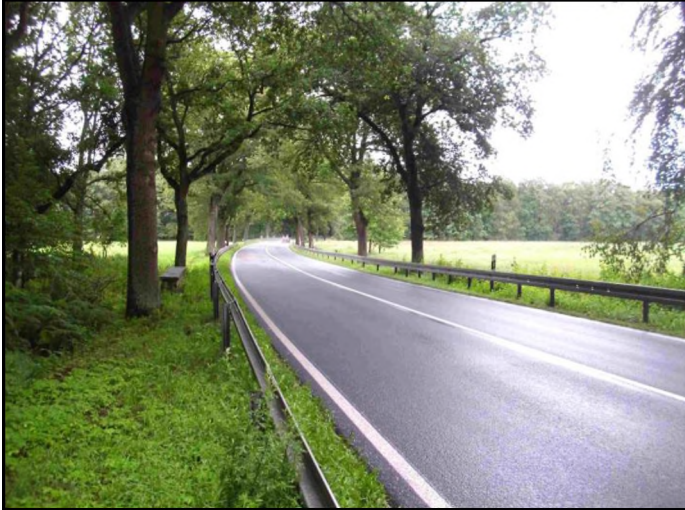
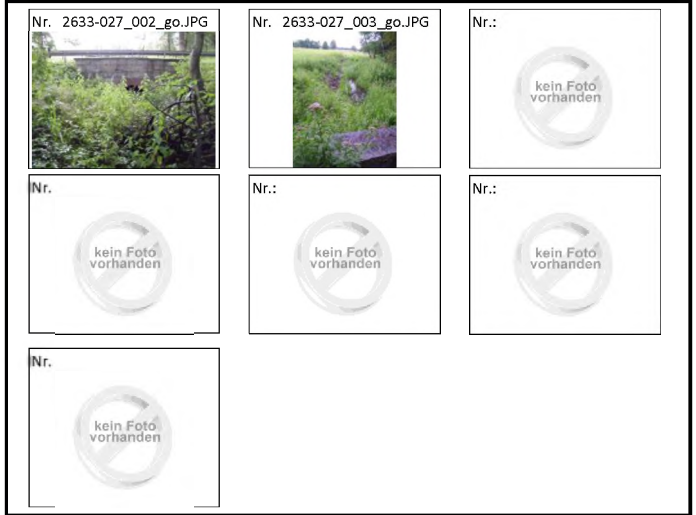
Nr.: 2633-027\_001\_go.JPG

Störfaktoren: Wehr/Stau , Flutungsgefahr

Böschung ungünstig für wandernde Tiere (zum Gewässer steiler und tiefer als Böschung zur Straße). , Ungünstiges 'Länge zu Durchmesser'-Verhältnis

Bedeutung im Habitatverbund: sehr hoch  
Verkehrsdichte: hoch  
Brückenindex: 0,07  
Durchlass-Tauglichkeit: ungeeignet

**Priorität Festlegung: oberste Priorität**

| Entfernung Rechen | <input type="checkbox"/> | Markierstruktur Laufbohle fest | <input checked="" type="checkbox"/> |
| Kastendurchlass/Maul eins. Berme | <input checked="" type="checkbox"/> | Markierstruktur Podest | <input type="checkbox"/> |
| Kastendurchlass/Maul beids. Berme | <input checked="" type="checkbox"/> | Verrohrung öffnen | <input type="checkbox"/> |
| Geschwindigkeitsbegrenzung | <input type="checkbox"/> | Bermen an Ufer anbinden | <input checked="" type="checkbox"/> |
