Einschätzung von Durchlass-Bauwerken und Gefährdung des Fischotters

Aufnahme Nummer: 2633-029 Aufnahme-Datum: 14.07.2011

Gewässername: Rotenfurt
Lage: weiter westl. Redefin
Straße: B 5
Bundesstraße
Todfunde: 0

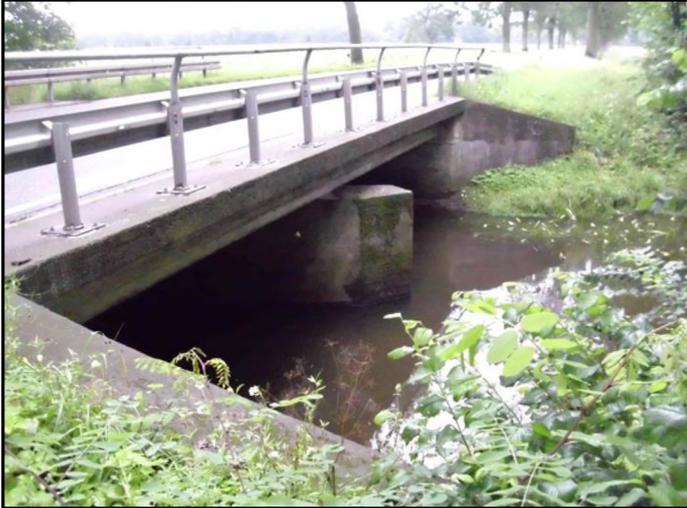
Nr.: 2633-029_001_go.JPG

Störfaktoren: Böschung ungünstig für wandernde Tiere (zum Gewässer steiler und tiefer als Böschung zur Straße). , Ungünstiges 'Länge zu Durchmesser'-Verhältnis , Turbulenzen oder Turbulenzengefahr nach Regen usw.

Uferlinie verengt oder wird vom Bauwerk unterbrochen

Bedeutung im Habitatverbund: sehr hoch
Verkehrsdichte: hoch
Brückenindex: 0,787
Durchlass-Tauglichkeit: ungeeignet

Priorität Festlegung: oberste Priorität
