Einschätzung von Durchlass-Bauwerken und Gefährdung des Fischotters

Aufnahme Nummer: 2633-031

Aufnahme-Datum: 14.07.2011

Gewässername: k.A.
Lage: Redefin w
Straße: B 5
Bundesstraße
Todfunde: 0

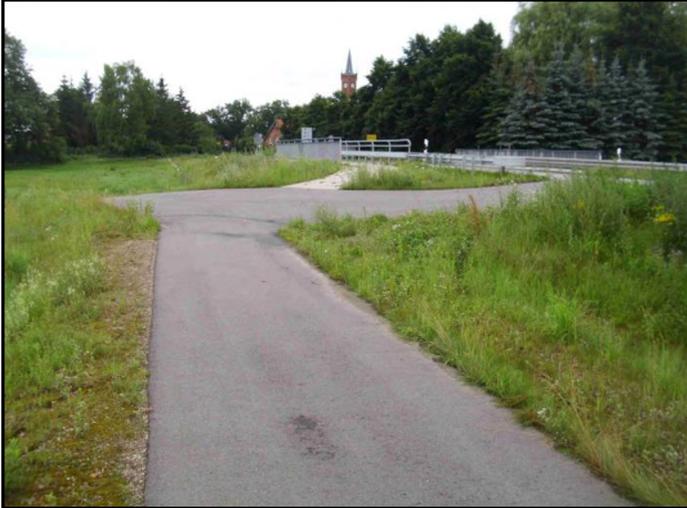
Nr.: 2633-031_001_go.JPG

Störfaktoren: Ungünstiges 'Länge zu Durchmesser'-Verhältnis , Bermen zu flach

Bei Extremhochwasser werden die "Aue/Wiese" und auch die Bermen geflutet. Auch wenn nicht auszuschließen ist, dass Tiere anderswo in der gefluteten Niederung den Straßendamm queren, eine trockene/sichere Berme an der Brücke ist wichtig, weil hier am "gewohnten" Querungspunkt dann die höchsten Fließgeschwindigkeiten erreicht werden. Dieser Durchlass ist dabei sehr wichtig, weil er direkt am Rande der Niederung liegt.
