Einschätzung von Durchlass-Bauwerken und Gefährdung des Fischotters

Aufnahme Nummer: 2633-034

Aufnahme-Datum: 14.07.2011

Gewässername: Zarensbach
Lage: weiter südl. Redefin
Straße: K 20
Kreisstraße
Todfunde: 0

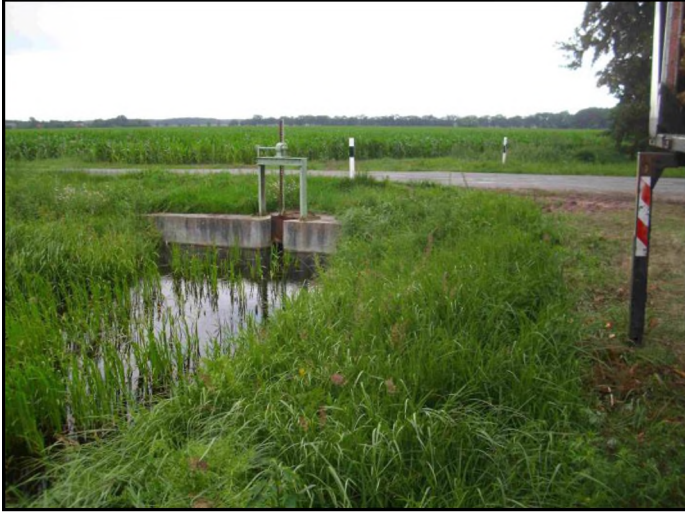
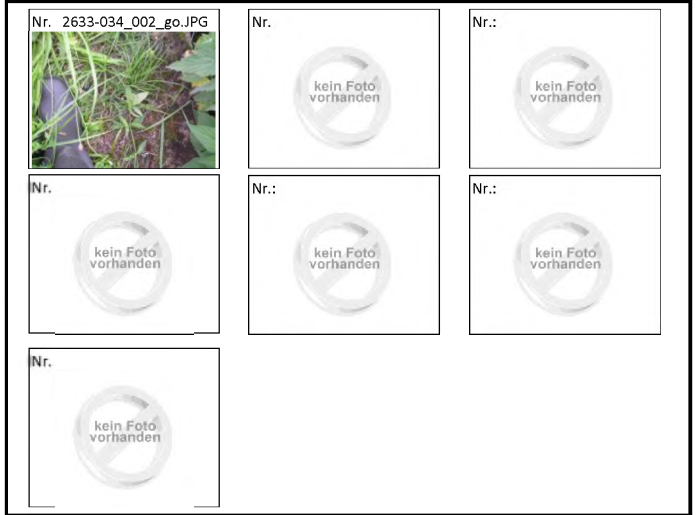
Nr.: 2633-034_001_go.JPG

Störfaktoren: Wehr/Stau, Böschung ungünstig für wandernde Tiere (zum Gewässer steiler und tiefer als Böschung zur Straße).

Brückentyp: Rohrdurchlass

Bedeutung im Habitatverbund: mittel
Verkehrsdichte: mittel
Brückenindex: 0
Durchlass-Tauglichkeit: ungeeignet

Trennung Wehr Durchlass	<input checked="" type="checkbox"/>	keine notwendig	<input checked="" type="checkbox"/>
Installation oberhalb Wehr	<input type="checkbox"/>	Markierstruktur Steinsch	<input type="checkbox"/>
Installation unterhalb Wehr	<input type="checkbox"/>	Markierstruktur Ufersubstrat	<input type="checkbox"/>
Entfernung Rechen	<input type="checkbox"/>	Markierstruktur Laufbohle fest	<input type="checkbox"/>
Entfernung sonstige Hindernisse	<input type="checkbox"/>	Markierstruktur Laufbohle schwimmend	<input type="checkbox"/>
Kastendurchlass/Maul eins. Berme	<input type="checkbox"/>	Markierstruktur Podest	<input type="checkbox"/>
Kastendurchlass/Maul beids. Berme	<input checked="" type="checkbox"/>	Verrohrung öffnen	<input type="checkbox"/>
Markierstruktur einseitig	<input type="checkbox"/>	Leit-/Schutzzäune notwendig	<input type="checkbox"/>
Markierstruktur beidseitig	<input type="checkbox"/>	Leitstrukturen/ -senken einrichten	<input type="checkbox"/>
