# Einschätzung von Durchlass-Bauwerken und Gefährdung des Fischotters

Aufnahme Nummer: 2633-035 Aufnahme-Datum: 14.07.2011

Gewässername: k.A.  
Lage: westl. Belsch  
Straße: K 20  
Kreisstraße  
Todfunde: 0

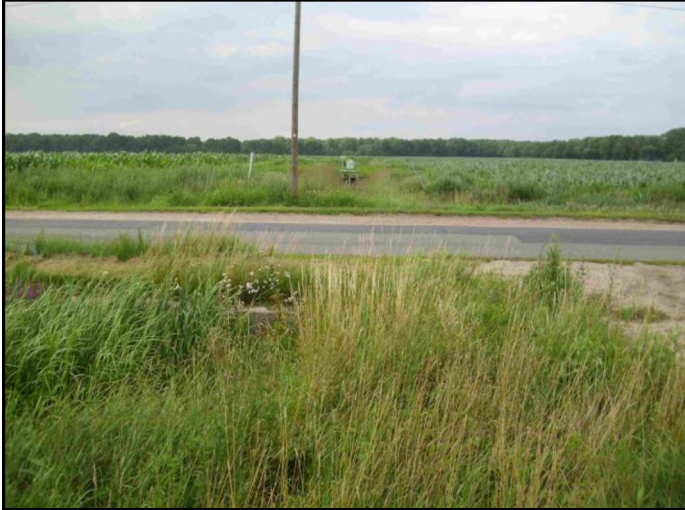
Nr.: 2633-035\_001\_go.JPG

Störfaktoren: Durchlass vollständig geflutet , Böschung ungünstig für wandernde Tiere (zum Gewässer steiler und tiefer als Böschung zur Straße).

Ungünstiges 'Länge zu Durchmesser'-Verhältnis , Knick im Gewässerverlauf. Gefahr, dass Otter den kürzesten Weg wählen

Bedeutung im Habitatverbund: mittel  
Verkehrsdichte: mittel  
Brückenindex: 0  
Durchlass-Tauglichkeit: ungeeignet
