Einschätzung von Durchlass-Bauwerken und Gefährdung des Fischotters

Aufnahme Nummer: 2633-037 Aufnahme-Datum: 15.07.2011

Gewässername: k.A.
Lage: Redefin mitte
Straße: K 20
Kreisstraße
Todfunde: 0

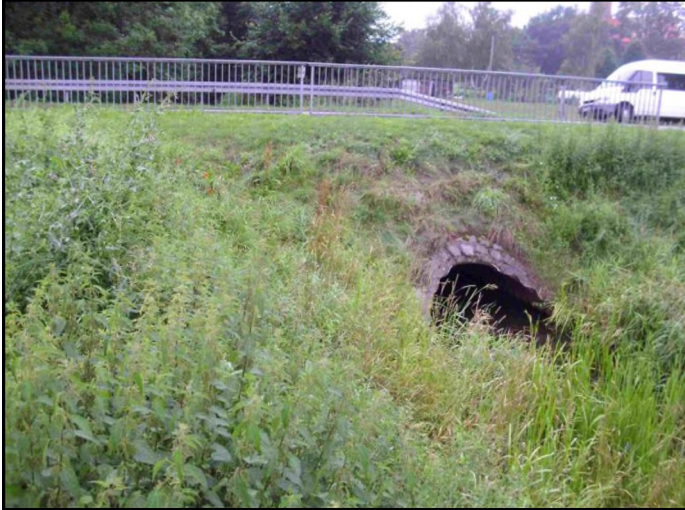
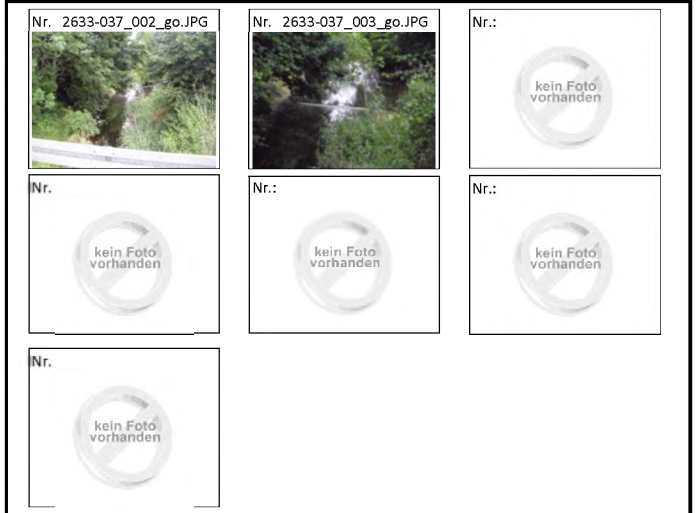
Nr.: 2633-037_001_go.JPG

Störfaktoren: Flutungsgefahr , Böschung ungünstig für wandernde Tiere (zum Gewässer steiler und tiefer als Böschung zur Straße).

Ungünstiges 'Länge zu Durchmesser'-Verhältnis , FBUZaun durch Bach.

Bedeutung im Habitatverbund: sehr hoch
Verkehrsdichte: mittel
Brückenindex: 0,065
Durchlass-Tauglichkeit: ungeeignet

Trennung Wehr Durchlass	<input type="checkbox"/>	keine notwendig	<input type="checkbox"/>
Installation oberhalb Wehr	<input type="checkbox"/>	Markierstruktur Steinsch	<input type="checkbox"/>
Installation unterhalb Wehr	<input type="checkbox"/>	Markierstruktur Ufersubstrat	<input type="checkbox"/>
Entfernung Rechen	<input type="checkbox"/>	Markierstruktur Laufbohle fest	<input checked="" type="checkbox"/>
Entfernung sonstige Hindernisse	<input type="checkbox"/>	Markierstruktur Laufbohle schwimmend	<input type="checkbox"/>
Kastendurchlass/Maul eins. Berme	<input type="checkbox"/>	Markierstruktur Podest	<input type="checkbox"/>
Kastendurchlass/Maul beids. Berme	<input checked="" type="checkbox"/>	Verrohrung öffnen	<input type="checkbox"/>
Markierstruktur einseitig	<input type="checkbox"/>	Leit-/Schutzzäune notwendig	<input type="checkbox"/>
Markierstruktur beidseitig	<input type="checkbox"/>	Leitstrukturen/-senken einrichten	<input checked="" type="checkbox"/>

Geschwindigkeitsbegrenzung	<input type="checkbox"/>	Bermen an Ufer anbinden	<input checked="" type="checkbox"/>
Trockenröhre einbringen	<input type="checkbox"/>	Wiesenzufahrten verlegen	<input type="checkbox"/>
		Komplexmaßnahmen notwendig	<input type="checkbox"/>
