Einschätzung von Durchlass-Bauwerken und Gefährdung des Fischotters

Aufnahme Nummer: 2633-039 Aufnahme-Datum: 14.07.2011

Gewässername: Zornbach
Lage: Belsch
Straße: K 31
Kreisstraße
Todfunde: 0

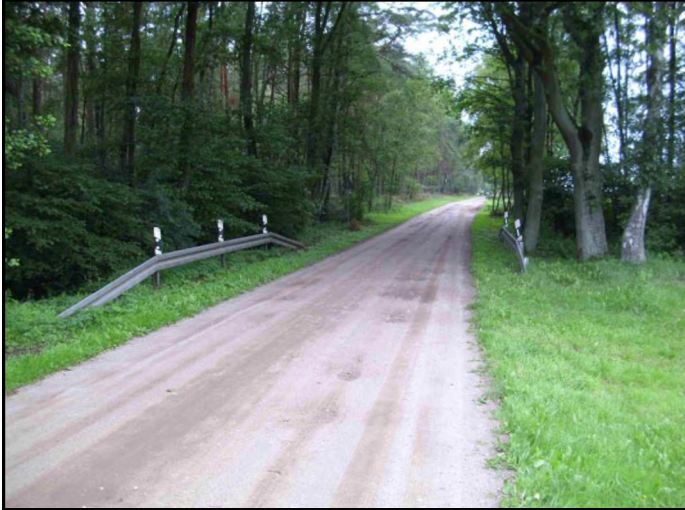
Nr.: 2633-039_001_go.JPG

Störfaktoren: Flutungsgefahr , Böschung ungünstig für wandernde Tiere (zum Gewässer steiler und tiefer als Böschung zur Straße).

Ungünstiges 'Länge zu Durchmesser'-Verhältnis , Turbulenzen oder Turbulenzengefahr nach Regen usw.

Bedeutung im Habitatverbund: mittel
Verkehrsdichte: mittel
Brückenindex: 0,02
Durchlass-Tauglichkeit: ungeeignet

Geschwindigkeitsbegrenzung	<input type="checkbox"/>	Bermen an Ufer anbinden	<input type="checkbox"/>
Trockenröhre einbringen	<input type="checkbox"/>	Wiesenzufahrten verlegen	<input type="checkbox"/>
		Komplexmaßnahmen notwendig	<input checked="" type="checkbox"/>
