# Einschätzung von Durchlass-Bauwerken und Gefährdung des Fischotters

Aufnahme Nummer: 2633-040

Aufnahme-Datum: 14.07.2011

Gewässername: Zornbach  
Lage: nordwestl Loosen  
Straße: K 31  
Kreisstraße  
Todfunde: 0

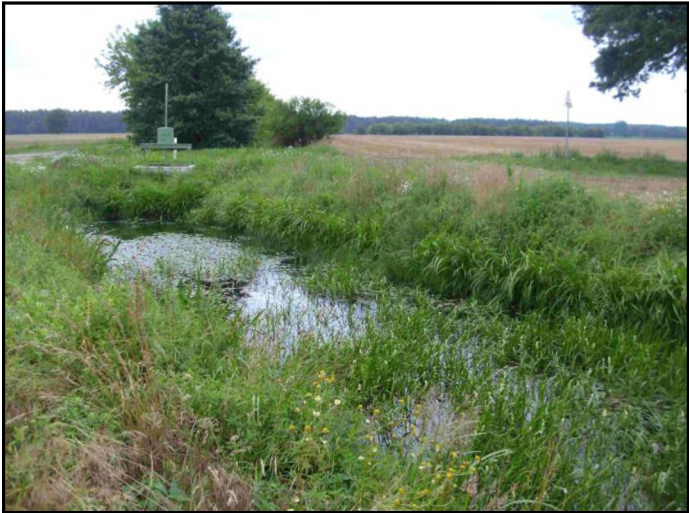
Nr.: 2633-040\_001\_go.JPG

Störfaktoren: Wehr/Stau, Böschung ungünstig für wandernde Tiere (zum Gewässer steiler und tiefer als Böschung zur Straße).

Bedeutung im Habitatverbund: mittel  
Verkehrsdichte: mittel  
Brückenindex: 0  
Durchlass-Tauglichkeit: ungeeignet

| Trennung Wehr Durchlass | <input checked="" type="checkbox"/> | keine notwendig | <input type="checkbox"/> |
| Kastendurchlass/Maul beids. Berme | <input checked="" type="checkbox"/> | Verrohrung öffnen | <input type="checkbox"/> |
