# Einschätzung von Durchlass-Bauwerken und Gefährdung des Fischotters

Aufnahme Nummer: 2633-041 Aufnahme-Datum: 14.07.2011

Gewässername: k.A.  
Lage: Loosen  
Straße: K 31  
Kreisstraße  
Todfunde: 0

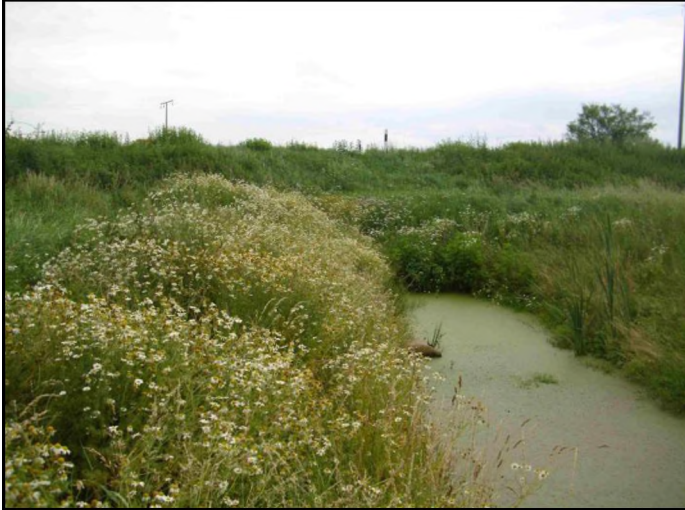
Nr.: 2633-041\_001\_go.JPG

Störfaktoren: Verrohrt , Zufahrt Wiese/Feld, der Otter aus dem Wasser und damit auf die Böschung und dichter an die Straße führt.

Bedeutung im Habitatverbund: gering  
Verkehrsdichte: mittel  
Brückenindex: 0  
Durchlass-Tauglichkeit: ungeeignet

Geschwindigkeitsbegrenzung	<input type="checkbox"/>	Bermen an Ufer anbinden	<input type="checkbox"/>
Trockenröhre einbringen	<input checked="" type="checkbox"/>	Wiesenzufahrten verlegen	<input type="checkbox"/>
		Komplexmaßnahmen notwendig	<input type="checkbox"/>
