Einschätzung von Durchlass-Bauwerken und Gefährdung des Fischotters

Aufnahme Nummer: 2634-001 Aufnahme-Datum: 12.03.2011

Gewässername: Ludwigluster Kanal
Lage: Ludwigslust nördl der Bahn
Straße: B 106
Bundesstraße
Totfunde: 0

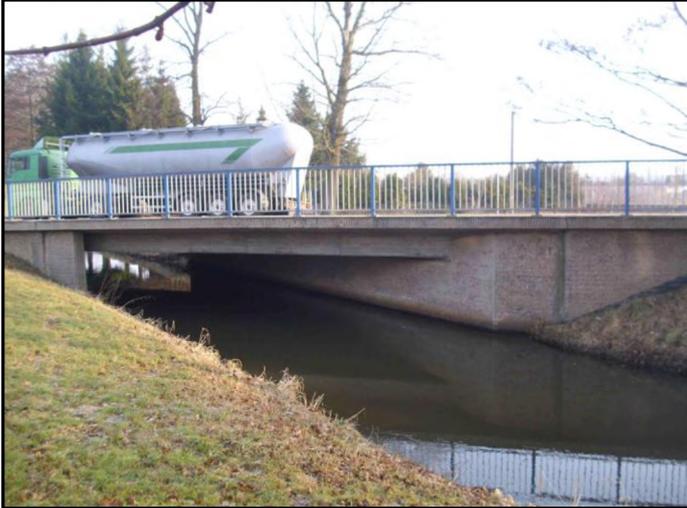
Nr.: 2634-001_001_go.JPG

Störfaktoren: Böschung ungünstig für wandernde Tiere (zum Gewässer steiler und tiefer als Böschung zur Straße). , Ungünstiges 'Länge zu Durchmesser'-Verhältnis

Bermen fehlen

Bedeutung im Habitatverbund: sehr hoch
Verkehrsdichte: hoch
Brückenindex: 0,538
Durchlass-Tauglichkeit: ungeeignet
