# Einschätzung von Durchlass-Bauwerken und Gefährdung des Fischotters

Aufnahme Nummer: 2634-002 Aufnahme-Datum: 12.03.2011

Gewässername: Ludwigluster Kanal  
Lage: Ludwigslust direkt nördl der Bahn  
Straße: k.A.  
sonstige Straße  
Todfunde: 0

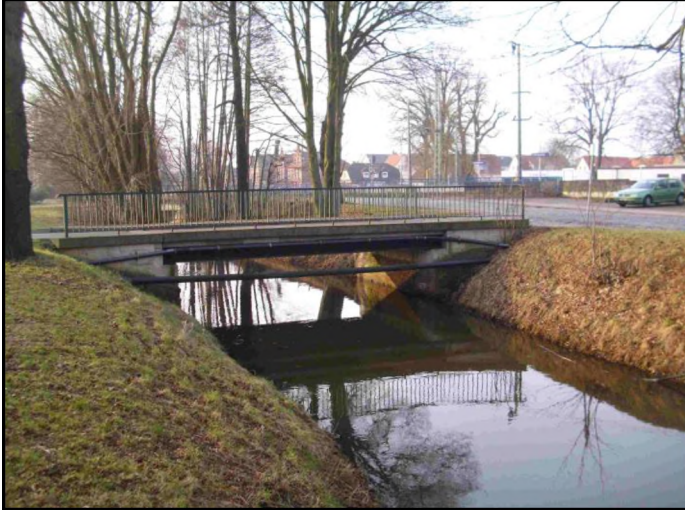
Nr.: 2634-002\_001\_go.JPG

Störfaktoren: Böschung ungünstig für wandernde Tiere (zum Gewässer steiler und tiefer als Böschung zur Straße). , Ungünstiges 'Länge zu Durchmesser'-Verhältnis

Bermen fehlen

Bedeutung im Habitatverbund: sehr hoch  
Verkehrsdichte: gering  
Brückenindex: 1,54  
Durchlass-Tauglichkeit: ungeeignet

Gefährdung gering, weil Straße "knickt".
