Einschätzung von Durchlass-Bauwerken und Gefährdung des Fischotters

Aufnahme Nummer: 2634-005 Aufnahme-Datum: 12.03.2011

Gewässername: Ludwigluster Kanal
Lage: Ludwigslust kirche südl der Bahn (Forsthofstr)
Straße: k.A.
sonstige Straße
Todfunde: 0

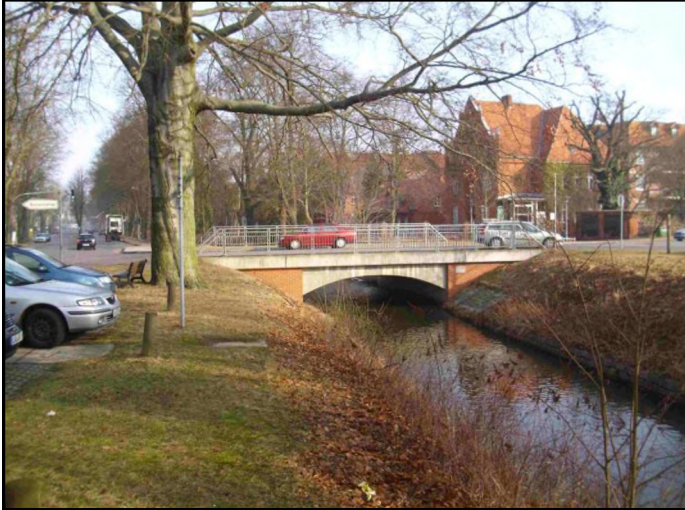
Nr.: 2634-005_001_go.JPG

Störfaktoren: Böschung ungünstig für wandernde Tiere (zum Gewässer steiler und tiefer als Böschung zur Straße). , Ungünstiges 'Länge zu Durchmesser'-Verhältnis , Turbulenzen oder Turbulenzengefahr nach Regen usw.

Bermen fehlen

Bedeutung im Habitatverbund: sehr hoch
Verkehrsdichte: hoch
Brückenindex: 0,596
Durchlass-Tauglichkeit: ungeeignet
