# Einschätzung von Durchlass-Bauwerken und Gefährdung des Fischotters

Aufnahme Nummer: 2634-007 Aufnahme-Datum: 12.03.2011

Gewässername: k.A.  
Lage: Südöstl. Warlow kl. Graben  
Straße: K 34  
Kreisstraße  
Todfunde: 0

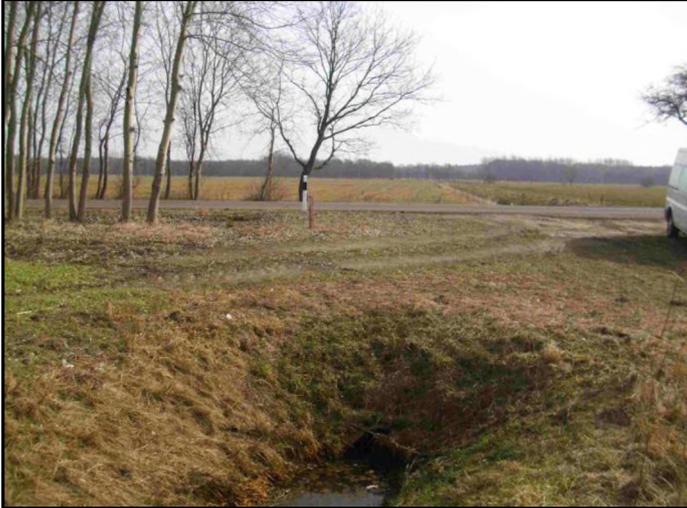
Nr.: 2634-007\_001\_go.JPG

Störfaktoren: Verrohrt , Böschung ungünstig für wandernde Tiere (zum Gewässer steiler und tiefer als Böschung zur Straße).

Zufahrt Wiese/Feld, der Otter aus dem Wasser und damit auf die Böschung und dichter an die Straße führt.

Bedeutung im Habitatverbund: mittel  
Verkehrsdichte: mittel  
Brückenindex: 0  
Durchlass-Tauglichkeit: ungeeignet

Geschwindigkeitsbegrenzung	<input type="checkbox"/>	Bermen an Ufer anbinden	<input type="checkbox"/>
Trockenröhre einbringen	<input checked="" type="checkbox"/>	Wiesenzufahrten verlegen	<input type="checkbox"/>
		Komplexmaßnahmen notwendig	<input type="checkbox"/>
