# Einschätzung von Durchlass-Bauwerken und Gefährdung des Fischotters

Aufnahme Nummer: 2634-009 Aufnahme-Datum: 12.03.2011

Gewässername: Ludwigluster Kanal  
Lage: Ludwigslust thed. Körnerstr.  
Straße: k.A.  
sonstige Straße  
Todfunde: 0

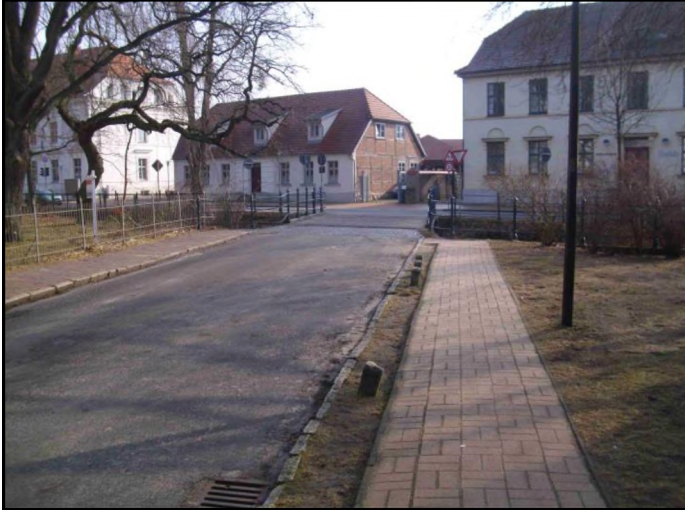
Nr.: 2634-009\_001\_go.JPG

Störfaktoren: Böschung ungünstig für wandernde Tiere (zum Gewässer steiler und tiefer als Böschung zur Straße). , Ungünstiges 'Länge zu Durchmesser'-Verhältnis

Bermen fehlen

Bedeutung im Habitatverbund: sehr hoch  
Verkehrsdichte: mittel  
Brückenindex: 1  
Durchlass-Tauglichkeit: ungeeignet
