Einschätzung von Durchlass-Bauwerken und Gefährdung des Fischotters

Aufnahme Nummer: 2634-016 Aufnahme-Datum: 19.07.2011

Gewässername: k.A.
Lage: Techentin N
Straße: K 39
Kreisstraße
Todfunde: 0

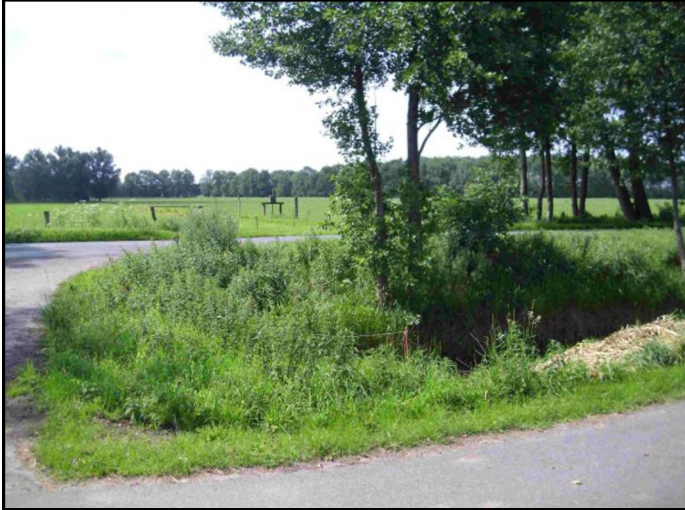
Nr.: 2634-016_001_go.JPG

Böschung ungünstig für wandernde Tiere (zum Gewässer steiler und tiefer als Böschung zur Straße).

Brückentyp: Rohrdurchlass Durchlaß Durchmesser: k.A.

Bedeutung im Habitatverbund: mittel
Verkehrsdichte: mittel
Brückenindex: 0
Durchlass-Tauglichkeit: ungeeignet

Geschwindigkeitsbegrenzung	<input type="checkbox"/>	Bermen an Ufer anbinden	<input type="checkbox"/>
Trockenröhre einbringen	<input checked="" type="checkbox"/>	Wiesenzufahrten verlegen	<input type="checkbox"/>
		Komplexmaßnahmen notwendig	<input type="checkbox"/>

Es wäre gut, die Teilverrohr. des Gr. zwischen den beiden Punkten 2634-065-go u. 2634-016-go zu öffn. (auch für d. Fischwanderung, u.a. viele Stichlinge). Das schnellfließende GEW hat im Winter mit Sicherheit eine große Bedeutung als Nahrungsgewässer.
