Einschätzung von Durchlass-Bauwerken und Gefährdung des Fischotters

Aufnahme Nummer: 2634-017 Aufnahme-Datum: 19.07.2011

Gewässername: k.A.
Lage: Techentin M
Straße: K 39
Kreisstraße
Todfunde: 0

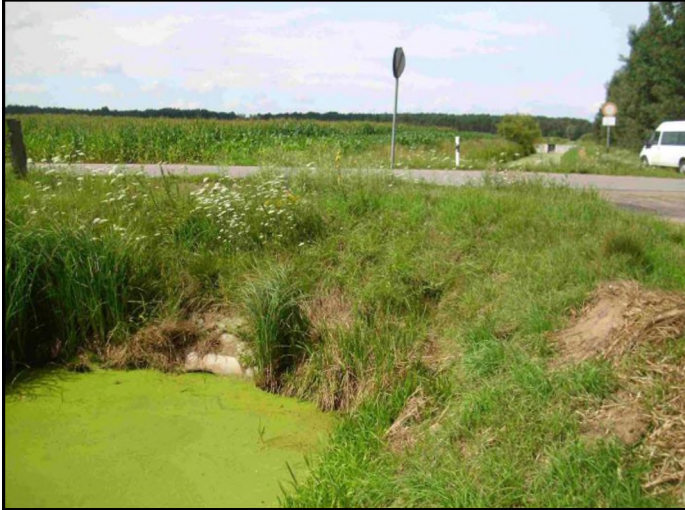
Nr.: 2634-017_001_go.JPG

Störfaktoren: DL vollständig geflutet, Böschung ungünstig für wandernde Tiere (zum Gewässer steiler und tiefer als Böschung zur Straße).

Ungünstiges "Länge zu Durchmesser"-Verhältnis

Bedeutung im Habitatverbund: mittel
Verkehrsdichte: mittel
Brückenindex: 0
Durchlass-Tauglichkeit: ungeeignet

Geschwindigkeitsbegrenzung	<input type="checkbox"/>	Bermen an Ufer anbinden	<input type="checkbox"/>
Trockenröhre einbringen	<input checked="" type="checkbox"/>	Wiesenzufahrten verlegen	<input type="checkbox"/>
		Komplexmaßnahmen notwendig	<input type="checkbox"/>
