Einschätzung von Durchlass-Bauwerken und Gefährdung des Fischotters

Aufnahme Nummer: 2634-018 Aufnahme-Datum: 15.07.2011

Gewässername: Krullengraben
Lage: Hornkatan
Straße: K 33
Kreisstraße
Todfunde: 0

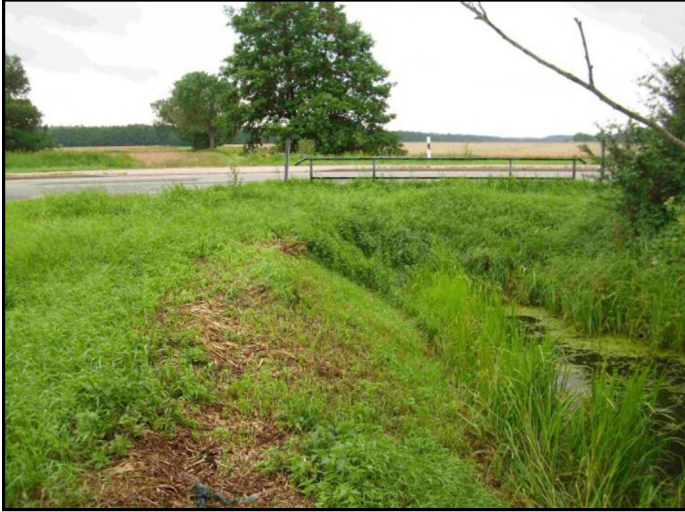
Nr.: 2634-018_001_go.JPG

Störfaktoren: Verrohrt , Böschung ungünstig für wandernde Tiere (zum Gewässer steiler und tiefer als Böschung zur Straße).

Ungünstiges 'Länge zu Durchmesser'-Verhältnis

Bedeutung im Habitatverbund: sehr hoch
Verkehrsdichte: mittel
Brückenindex: 0
Durchlass-Tauglichkeit: ungeeignet

Trennung Wehr Durchlass	<input type="checkbox"/>	keine notwendig	<input type="checkbox"/>
Installation oberhalb Wehr	<input type="checkbox"/>	Markierstruktur Steinsch	<input type="checkbox"/>
Installation unterhalb Wehr	<input type="checkbox"/>	Markierstruktur Ufersubstrat	<input type="checkbox"/>
Entfernung Rechen	<input type="checkbox"/>	Markierstruktur Laufbohle fest	<input type="checkbox"/>
Entfernung sonstige Hindernisse	<input type="checkbox"/>	Markierstruktur Laufbohle schwimmend	<input type="checkbox"/>
Kastendurchlass/Maul eins. Berme	<input type="checkbox"/>	Markierstruktur Podest	<input type="checkbox"/>
Kastendurchlass/Maul beids. Berme	<input checked="" type="checkbox"/>	Verrohrung öffnen	<input type="checkbox"/>
Markierstruktur einseitig	<input type="checkbox"/>	Leit-/Schutzzäune notwendig	<input type="checkbox"/>
Markierstruktur beidseitig	<input type="checkbox"/>	Leitstrukturen/ -senken einrichten	<input checked="" type="checkbox"/>

Geschwindigkeitsbegrenzung	<input type="checkbox"/>	Bermen an Ufer anbinden	<input type="checkbox"/>
Trockenröhre einbringen	<input checked="" type="checkbox"/>	Wiesenzufahrten verlegen	<input type="checkbox"/>
		Komplexmaßnahmen notwendig	<input type="checkbox"/>
