Einschätzung von Durchlass-Bauwerken und Gefährdung des Fischotters

Aufnahme Nummer: 2634-021 Aufnahme-Datum: 11.07.2011

Gewässername: Neuer Kanal
Lage: nördl. Jasnitz
Straße: K 22
Kreisstraße
Totfunde: 0

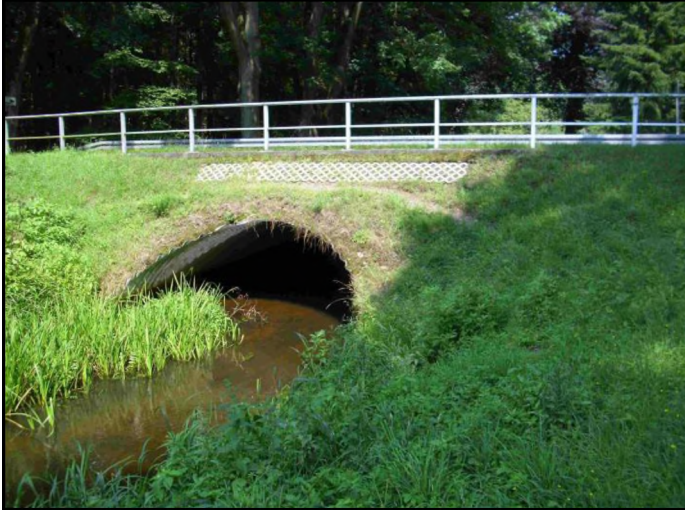
Nr.: 2634-021_001_go.JPG

Störfaktoren: Ungünstiges 'Länge zu Durchmesser'-Verhältnis, Turbulenzen oder Turbulenzengefahr nach Regen usw.

Bedeutung im Habitatverbund: sehr hoch
Verkehrsdichte: mittel
Brückenindex: 0,695
Durchlass-Tauglichkeit: ungeeignet

Wildwechsel vom einen zum anderen Ufer entlang der Brücke.
