Einschätzung von Durchlass-Bauwerken und Gefährdung des Fischotters

Aufnahme Nummer: 2634-023 Aufnahme-Datum: 15.07.2011

Gewässername: Ludwigsluster Kanal
Lage: Mäthus
Straße: k.A.
sonstige Straße
Todfunde: 0

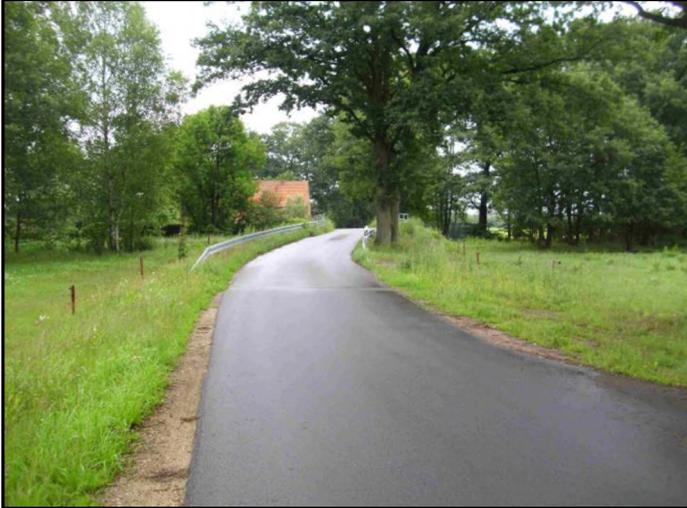
Nr.: 2634-023_001_go.JPG

Störfaktoren: Ungünstiges 'Länge zu Durchmesser'-Verhältnis , Turbulenzen oder Turbulenzengefahr nach Regen usw. , Berme fehlt

Brückentyp: Maulprofil Durchlaß Durchmesser: k.A.
Lichte Breite [m]: 5
Lichte Höhe [m]: 1,5 Brückenlänge [m]: 10
Bermen-Anzahl: einseitig
Bermenform: UU natur
keine
Bermen-Neigung: 31-45° Bermen-Breite [m]: 0,6
keine
Bermen-Verfügbar: wechselnd, mehr troc
keine

Bedeutung im Habitatverbund: sehr hoch
Verkehrsdichte: mittel
Brückenindex: 0,75
Durchlass-Tauglichkeit: ungeeignet
