Einschätzung von Durchlass-Bauwerken und Gefährdung des Fischotters

Aufnahme Nummer: 2634-025 Aufnahme-Datum: 12.03.2011

Gewässername: k.A.
Lage: westl. Ludwigslust
Straße: B 5
Bundesstraße
Totfunde: 0

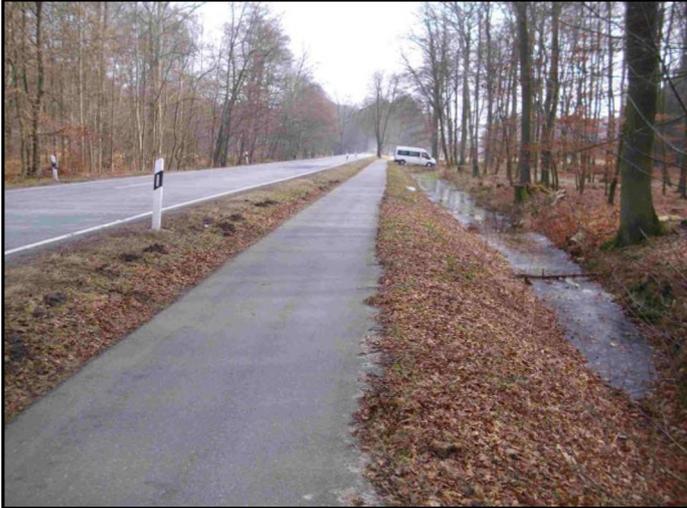
Nr.: 2634-025_001_go.JPG

Störfaktoren: Durchlass vollständig geflutet, Böschung ungünstig für wandernde Tiere (zum Gewässer steiler und tiefer als Böschung zur Straße).

Straßengraben offen mit Gewässer verbunden (in 1 oder mehr Richtungen). Gefahr, dass Otter diese Rinnen hochwandern und dann am Ende auf die Straße laufen.

Geschwindigkeitsbegrenzung	<input type="checkbox"/>	Bermen an Ufer anbinden	<input type="checkbox"/>
Trockenröhre einbringen	<input checked="" type="checkbox"/>	Wiesenzufahrten verlegen	<input type="checkbox"/>
		Komplexmaßnahmen notwendig	<input type="checkbox"/>

Detailplanung erforderlich, weil auch 2 bis 3 alte Wasserläufe hier enden. Ggf. auch diese Leitlinien im Feucht/Waldgebiet mit Trockendurchlässe sicher gestalten.
