Einschätzung von Durchlass-Bauwerken und Gefährdung des Fischotters

Aufnahme Nummer: 2634-026 Aufnahme-Datum: 12.03.2011

Gewässername: k.A.
Lage: weiter westl. Ludwigslust
Straße: B 5
Bundesstraße
Totfunde: 0

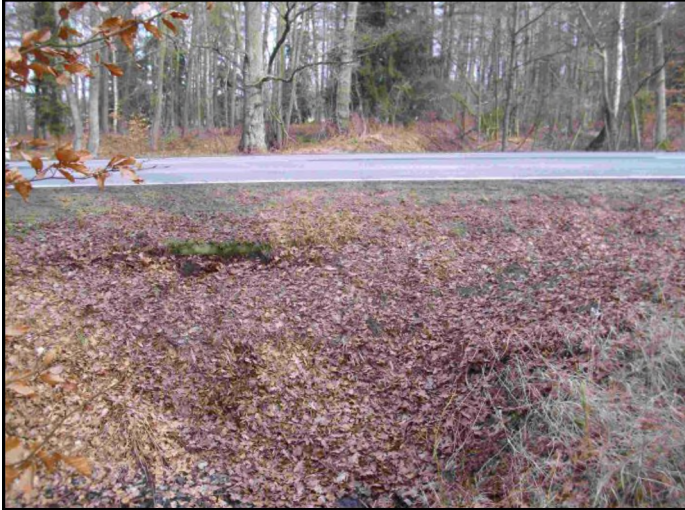
Nr.: 2634-026_001_go.JPG

Störfaktoren: Durchlass vollständig geflutet , Böschung ungünstig für wandernde Tiere (zum Gewässer steiler und tiefer als Böschung zur Straße).

Straßengraben offen mit Gewässer verbunden (in 1 oder mehr Richtungen). Gefahr, dass Otter diese Rinnen hochwandern und dann am Ende auf die Straße laufen.

Bedeutung im Habitatverbund: gering
Verkehrsdichte: hoch
Brückenindex: 0
Durchlass-Tauglichkeit: ungeeignet

Geschwindigkeitsbegrenzung	<input type="checkbox"/>	Bermen an Ufer anbinden	<input type="checkbox"/>
Trockenröhre einbringen	<input checked="" type="checkbox"/>	Wiesenzufahrten verlegen	<input type="checkbox"/>
		Komplexmaßnahmen notwendig	<input type="checkbox"/>
