# Einschätzung von Durchlass-Bauwerken und Gefährdung des Fischotters

Aufnahme Nummer: 2634-029 Aufnahme-Datum: 15.07.2011

Gewässername: k.A.  
Lage: südl. Picher  
Straße: L 04  
Landesstraße  
Totfunde: 0

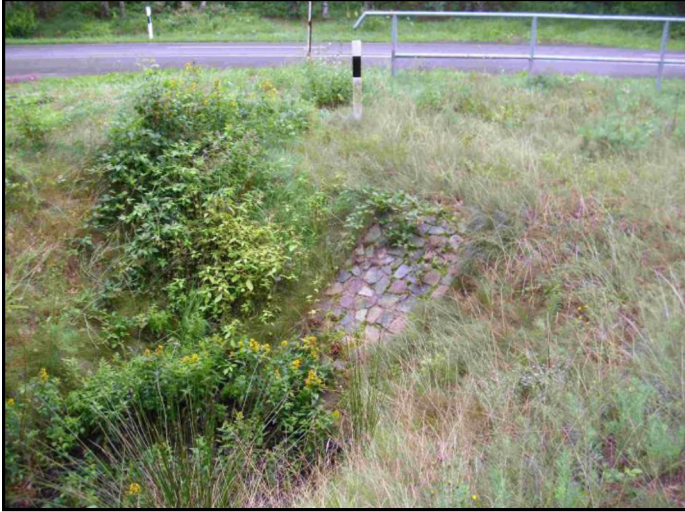
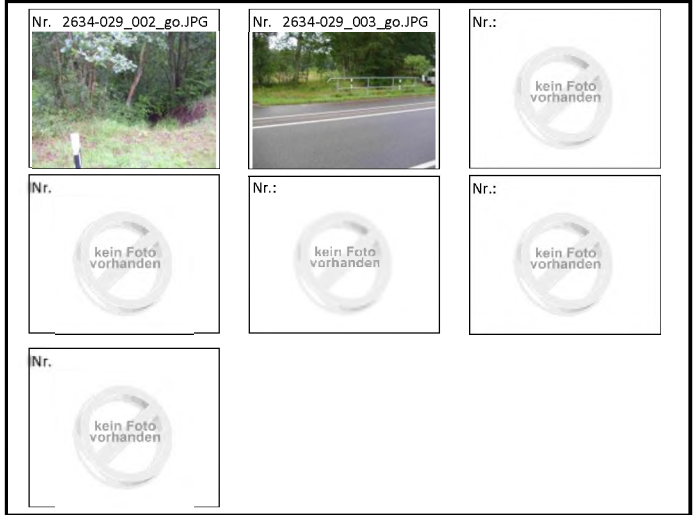
Nr.: 2634-029\_001\_go.JPG

Störfaktoren: Flutungsgefahr, Böschung ungünstig für wandernde Tiere (zum Gewässer steiler und tiefer als Böschung zur Straße).

Ungünstiges 'Länge zu Durchmesser'-Verhältnis

Bedeutung im Habitatverbund: mittel  
Verkehrsdichte: mittel  
Brückenindex: 0,005  
Durchlass-Tauglichkeit: ungeeignet

Geschwindigkeitsbegrenzung	<input type="checkbox"/>	Bermen an Ufer anbinden	<input type="checkbox"/>
Trockenröhre einbringen	<input checked="" type="checkbox"/>	Wiesenzufahrten verlegen	<input type="checkbox"/>
		Komplexmaßnahmen notwendig	<input type="checkbox"/>
