# Einschätzung von Durchlass-Bauwerken und Gefährdung des Fischotters

Aufnahme Nummer: 2634-030 Aufnahme-Datum: 15.07.2011

Gewässername: k.A.  
Lage: südl. Picher  
Straße: L 04  
Landesstraße  
Todfunde: 0

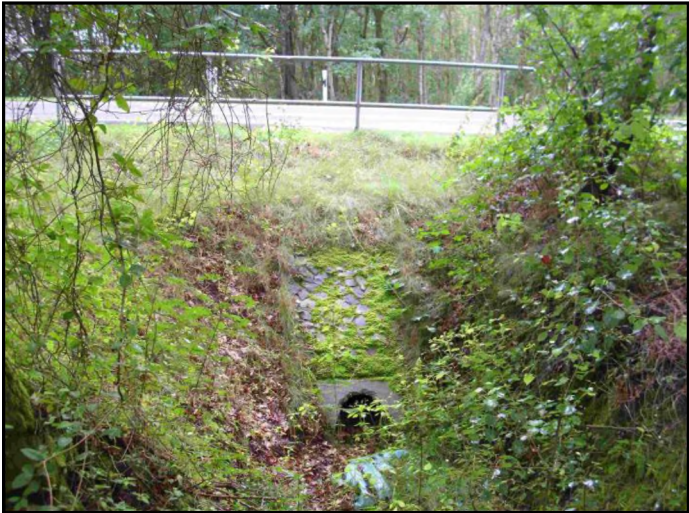
Nr.: 2634-030\_001\_go.JPG

Störfaktoren: Flutungsgefahr, Böschung ungünstig für wandernde Tiere (zum Gewässer steiler und tiefer als Böschung zur Straße).

Ungünstiges 'Länge zu Durchmesser'-Verhältnis

Bedeutung im Habitatverbund: mittel  
Verkehrsdichte: mittel  
Brückenindex: 0,009  
Durchlass-Tauglichkeit: ungeeignet

| Kastendurchlass/Maul eins. Berme | <input checked="" type="checkbox"/> | Markierstruktur Podest | <input type="checkbox"/> |
| Trockenröhre einbringen | <input checked="" type="checkbox"/> | Wiesenzufahrten verlegen | <input type="checkbox"/> |
