Einschätzung von Durchlass-Bauwerken und Gefährdung des Fischotters

Aufnahme Nummer: 2634-031 Aufnahme-Datum: 14.07.2011

Gewässername: k.A.
Lage: südl. Kummer
Straße: L 07
Landesstraße
Todfunde: 0

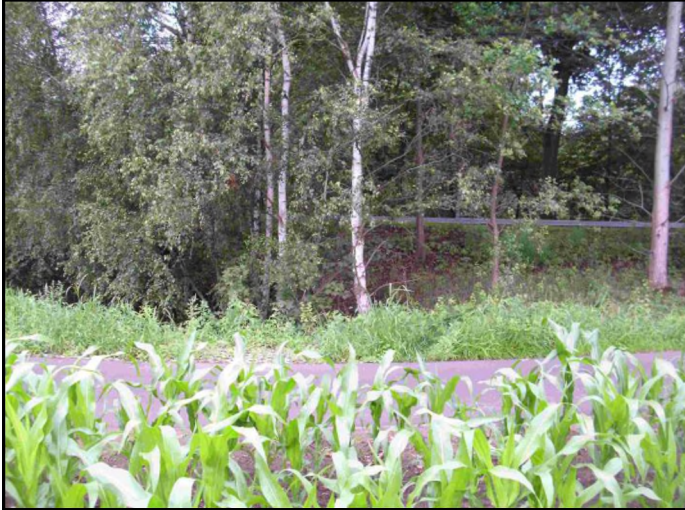
Nr.: 2634-031_001_go.JPG

Störfaktoren: Durchlass vollständig geflutet , Böschung ungünstig für wandernde Tiere (zum Gewässer steiler und tiefer als Böschung zur Straße). , Knick im Gewässerverlauf. Gefahr, dass Otter den kürzesten Weg wählen

Zufahrt Wiese/Feld, der Otter aus dem Wasser und damit auf die Böschung und dichter an die Straße führt.

sonstige Störfaktoren: Straßengraben offen mit Gewässer verbunden (in 1 oder mehr Richtungen). Gefahr, dass Otter diese Rinnen hochwandern und dann am Ende auf die Straße laufen.

Bedeutung im Habitatverbund: gering
Verkehrsdichte: mittel
Brückenindex: 0
Durchlass-Tauglichkeit: ungeeignet

Geschwindigkeitsbegrenzung	<input type="checkbox"/>	Bermen an Ufer anbinden	<input type="checkbox"/>
Trockenröhre einbringen	<input checked="" type="checkbox"/>	Wiesenzufahrten verlegen	<input type="checkbox"/>
		Komplexmaßnahmen notwendig	<input type="checkbox"/>
