Einschätzung von Durchlass-Bauwerken und Gefährdung des Fischotters

Aufnahme Nummer: 2634-032 Aufnahme-Datum: 14.07.2011

Gewässername: k.A.
Lage: weiter südl. Kummer
Straße: L 07
Landesstraße
Totfunde: 0

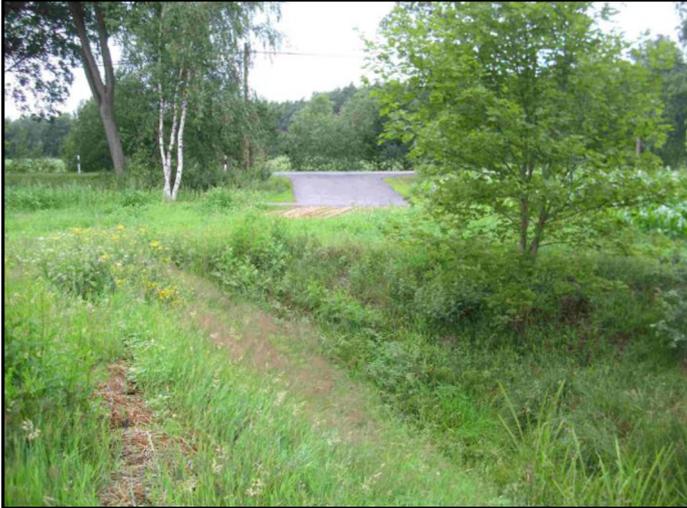
Nr.: 2634-032_001_go.JPG

Störfaktoren: Durchlass vollständig geflutet , Böschung ungünstig für wandernde Tiere (zum Gewässer steiler und tiefer als Böschung zur Straße). , Knick im Gewässerverlauf. Gefahr, dass Otter den kürzesten Weg wählen

sonstige Störfaktoren: Straßengraben offen mit Gewässer verbunden (in 1 oder mehr Richtungen). Gefahr, dass Otter diese Rinnen hochwandern und dann am Ende auf die Straße laufen.

Bedeutung im Habitatverbund: gering
Verkehrsdichte: mittel
Brückenindex: 0
Durchlass-Tauglichkeit: ungeeignet

Geschwindigkeitsbegrenzung	<input type="checkbox"/>	Bermen an Ufer anbinden	<input type="checkbox"/>
Trockenröhre einbringen	<input checked="" type="checkbox"/>	Wiesenzufahrten verlegen	<input type="checkbox"/>
		Komplexmaßnahmen notwendig	<input type="checkbox"/>

Alter Durchlass jetzt als Versteck u.a. von Marderarten genutzt. Vor Baubeginn auf Bedeutung für Otter untersuchen.
