# Einschätzung von Durchlass-Bauwerken und Gefährdung des Fischotters

Aufnahme Nummer: 2634-033

Aufnahme-Datum: 14.07.2011

Gewässername: k.A.  
Lage: weiter nördl. Göhlen  
Straße: L 07  
Landesstraße  
Totfunde: 0

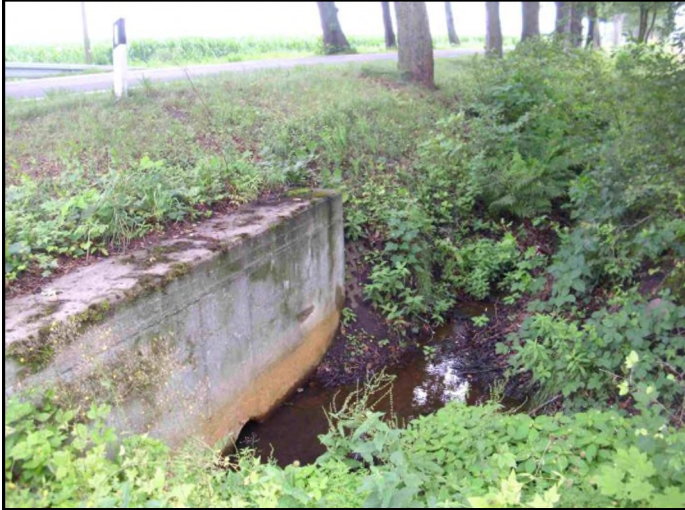
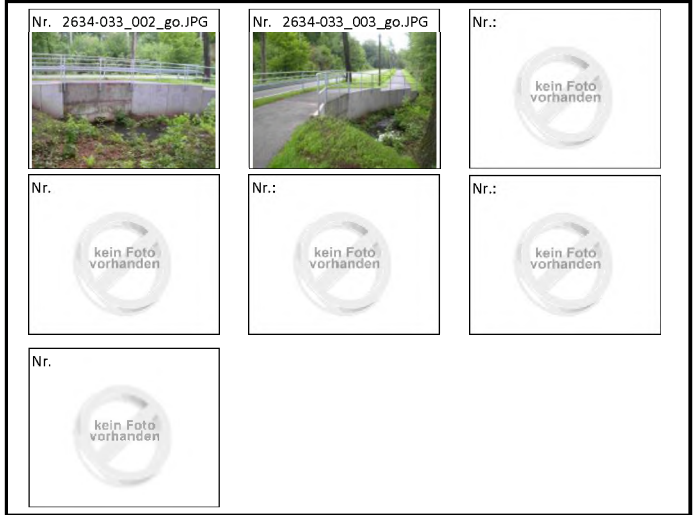
Nr.: 2634-033\_001\_go.JPG

Störfaktoren: Flutungsgefahr , Ungünstiges 'Länge zu Durchmesser'-Verhältnis , Böschung ungünstig für wandernde Tiere (zum Gewässer steiler und tiefer als Böschung zur Straße).

Ungünstiges 'Länge zu Durchmesser'-Verhältnis , Knick im Gewässerverlauf. Gefahr, dass Otter den kürzesten Weg wählen

sonstige Störfaktoren: Straßengraben offen mit Gewässer verbunden (in 1 oder mehr Richtungen). Gefahr, dass Otter diese Rinnen hochwandern und dann am Ende auf die Straße laufen.

Bedeutung im Habitatverbund: gering  
Verkehrsdichte: mittel  
Brückenindex: 0,002  
Durchlass-Tauglichkeit: ungeeignet

Geschwindigkeitsbegrenzung	<input type="checkbox"/>	Bermen an Ufer anbinden	<input type="checkbox"/>
Trockenröhre einbringen	<input type="checkbox"/>	Wiesenzufahrten verlegen	<input type="checkbox"/>
		Komplexmaßnahmen notwendig	<input checked="" type="checkbox"/>
