Einschätzung von Durchlass-Bauwerken und Gefährdung des Fischotters

Aufnahme Nummer: 2634-034 Aufnahme-Datum: 14.07.2011

Gewässername: k.A.
Lage: nördl. Göhlen
Straße: L 07
Landesstraße
Totfunde: 0

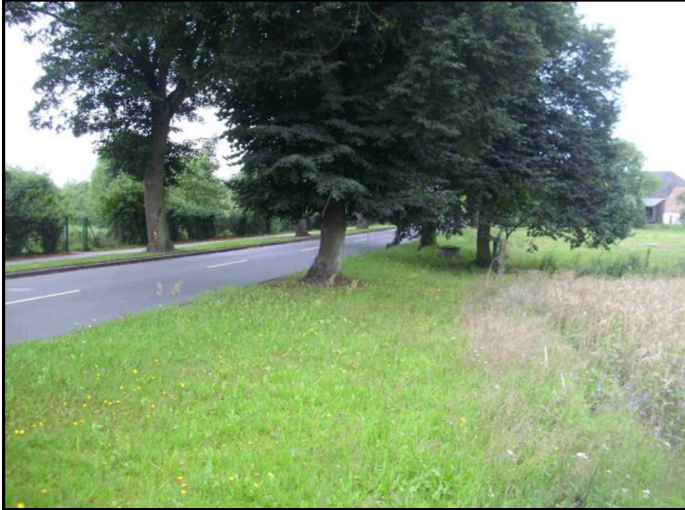
Nr.: 2634-034_001_go.JPG

Störfaktoren: Verrohrt , Leitlinien verschwunden Zaun um Feuerwehr-Gelände hindert die Überlandwanderung

Geschwindigkeitsbegrenzung	<input type="checkbox"/>	Bermen an Ufer anbinden	<input type="checkbox"/>
Trockenröhre einbringen	<input checked="" type="checkbox"/>	Wiesenzufahrten verlegen	<input type="checkbox"/>
		Komplexmaßnahmen notwendig	<input type="checkbox"/>
