# Einschätzung von Durchlass-Bauwerken und Gefährdung des Fischotters

Aufnahme Nummer: 2634-035 Aufnahme-Datum: 14.07.2011

Gewässername: k.A.  
Lage: südwestl. Göhlen  
Straße: K 40  
Kreisstraße  
Totfunde: 0

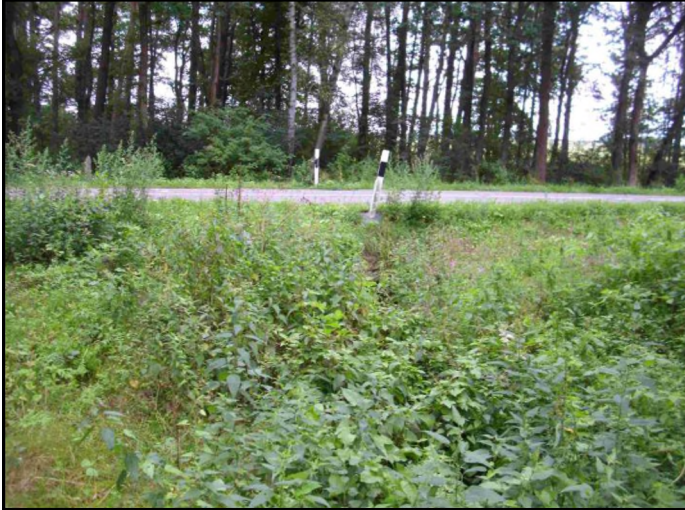
Nr.: 2634-035\_001\_go.JPG

Störfaktoren: Flutungsgefahr, Böschung ungünstig für wandernde Tiere (zum Gewässer steiler und tiefer als Böschung zur Straße).

Ungünstiges 'Länge zu Durchmesser'-Verhältnis

Bedeutung im Habitatverbund: gering  
Verkehrsdichte: mittel  
Brückenindex: 0,029  
Durchlass-Tauglichkeit: ungeeignet

Trennung Wehr Durchlass	<input type="checkbox"/>	keine notwendig	<input type="checkbox"/>
Installation oberhalb Wehr	<input type="checkbox"/>	Markierstruktur Steinsch	<input type="checkbox"/>
Installation unterhalb Wehr	<input type="checkbox"/>	Markierstruktur Ufersubstrat	<input type="checkbox"/>
Entfernung Rechen	<input type="checkbox"/>	Markierstruktur Laufbohle fest	<input type="checkbox"/>
Entfernung sonstige Hindernisse	<input type="checkbox"/>	Markierstruktur Laufbohle schwimmend	<input type="checkbox"/>
Kastendurchlass/Maul eins. Berme	<input checked="" type="checkbox"/>	Markierstruktur Podest	<input checked="" type="checkbox"/>
Kastendurchlass/Maul beids. Berme	<input type="checkbox"/>	Verrohrung öffnen	<input type="checkbox"/>
Markierstruktur einseitig	<input type="checkbox"/>	Leit-/Schutzzäune notwendig	<input type="checkbox"/>
Markierstruktur beidseitig	<input checked="" type="checkbox"/>	Leitstrukturen/ -senken einrichten	<input type="checkbox"/>
