Einschätzung von Durchlass-Bauwerken und Gefährdung des Fischotters

Aufnahme Nummer: 2634-036 Aufnahme-Datum: 10.03.2011

Gewässername: k.A.
Lage: nördl. Neu Lüblow
Straße: K 35
Kreisstraße
Todfunde: 0

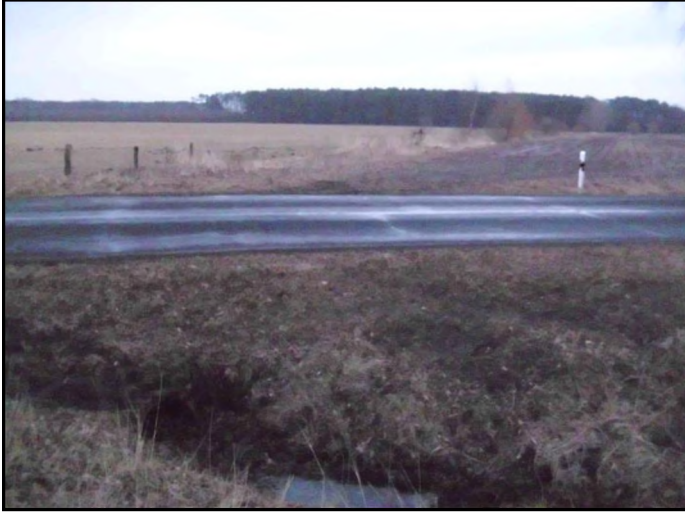
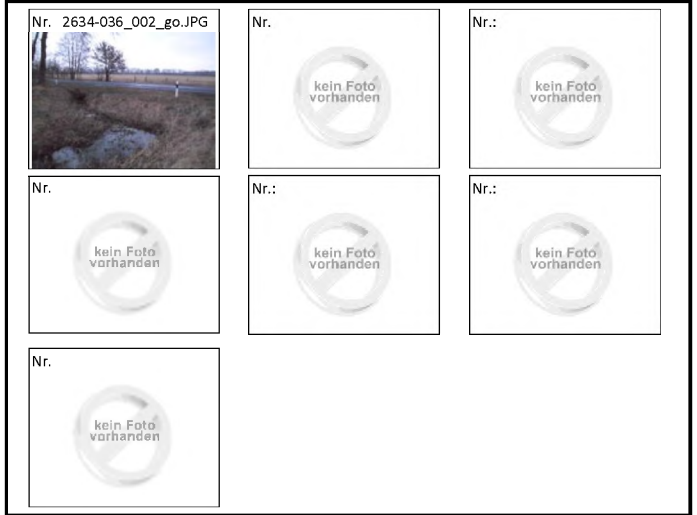
Nr.: 2634-036_001_go.JPG

Störfaktoren: Verrohrt, Böschung ungünstig für wandernde Tiere (zum Gewässer steiler und tiefer als Böschung zur Straße).

Bedeutung im Habitatverbund: mittel
Verkehrsdichte: mittel
Brückenindex: 0
Durchlass-Tauglichkeit: ungeeignet

Geschwindigkeitsbegrenzung	<input type="checkbox"/>	Bermen an Ufer anbinden	<input type="checkbox"/>
Trockenröhre einbringen	<input checked="" type="checkbox"/>	Wiesenzufahrten verlegen	<input type="checkbox"/>
		Komplexmaßnahmen notwendig	<input type="checkbox"/>
