# Einschätzung von Durchlass-Bauwerken und Gefährdung des Fischotters

Aufnahme Nummer: 2634-037 Aufnahme-Datum: 12.03.2011

Gewässername: Neuer Kanal  
Lage: weit östl. Neu Lüblow n  
Straße: B 106  
Bundesstraße  
Todfunde: 0

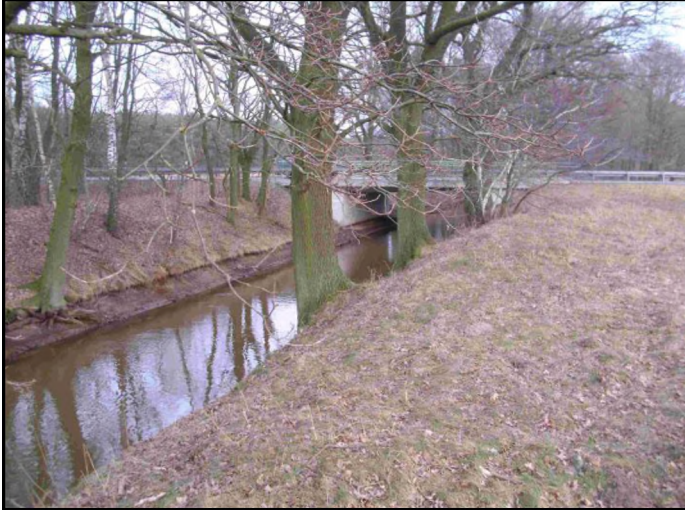
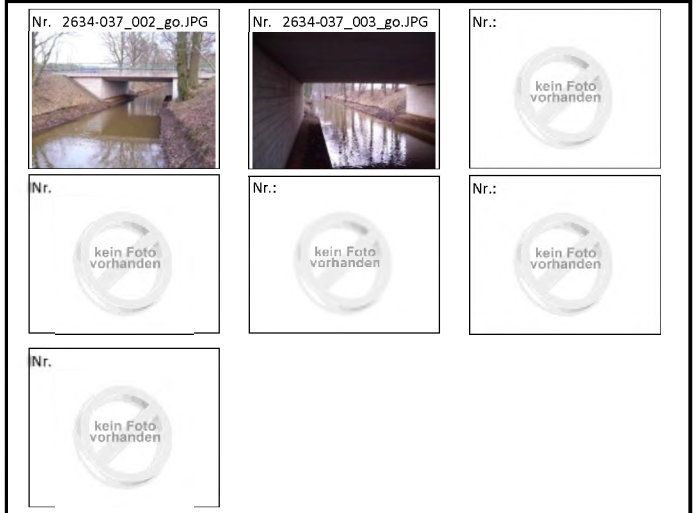
Nr.: 2634-037\_001\_go.JPG

Bedeutung im Habitatverbund: sehr hoch  
Verkehrsdichte: hoch  
Brückenindex: 1,333  
Durchlass-Tauglichkeit: bedingt geeignet

Mit dem Extremhochwasser in diesem Winter war die Berme ca. 15cm unter Wasser. Das Gewässer ist dann sehr turbulent.
