Einschätzung von Durchlass-Bauwerken und Gefährdung des Fischotters

Aufnahme Nummer: 2634-040 Aufnahme-Datum: 12.03.2011

Gewässername: Krullengraben
Lage: östl. Neu Lüblow s
Straße: k.A.
Gleisanlage
Todfunde: 0

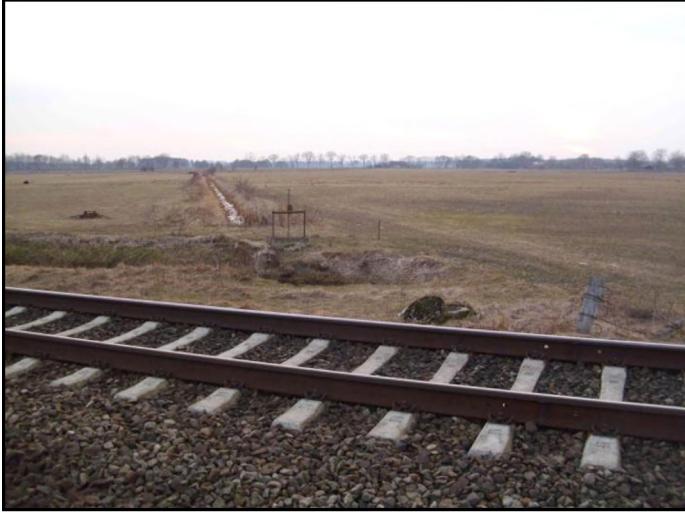
Nr.: 2634-040_001_go.JPG

Störfaktoren: Durchlass vollständig geflutet , Zufahrt Wiese/Feld, der Otter aus dem Wasser und damit auf die Böschung und dichter an die Straße führt.

Straßengraben offen mit Gewässer verbunden (in 1 oder mehr Richtungen). Gefahr, dass Otter diese Rinnen hochwandern und dann am Ende auf die Straße laufen.

Bedeutung im Habitatverbund: sehr hoch
Verkehrsdichte: gering
Brückenindex: 0
Durchlass-Tauglichkeit: ungeeignet

Geschwindigkeitsbegrenzung	<input type="checkbox"/>	Bermen an Ufer anbinden	<input type="checkbox"/>
Trockenröhre einbringen	<input checked="" type="checkbox"/>	Wiesenzufahrten verlegen	<input type="checkbox"/>
		Komplexmaßnahmen notwendig	<input type="checkbox"/>
