Einschätzung von Durchlass-Bauwerken und Gefährdung des Fischotters

Aufnahme Nummer: 2634-041 Aufnahme-Datum: 12.03.2011

Gewässername: Beck
Lage: Neu Lüblow Beck
Straße: K 35
Kreisstraße
Todfunde: 0

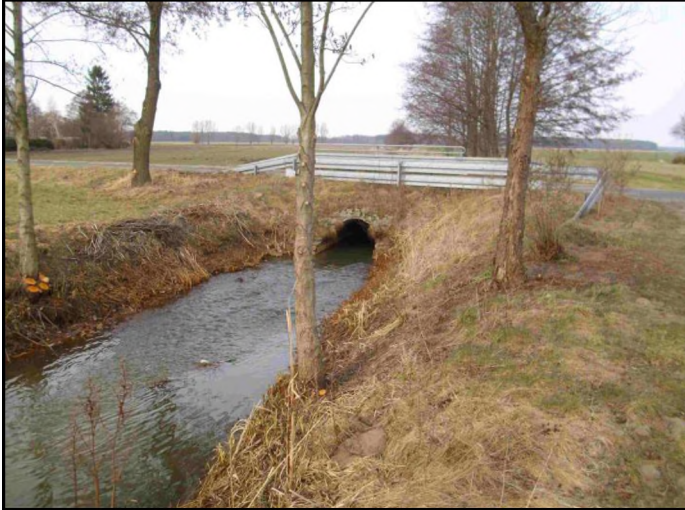
Nr.: 2634-041_001_go.JPG

Störfaktoren: Böschung ungünstig für wandernde Tiere (zum Gewässer steiler und tiefer als Böschung zur Straße), Ungünstiges "Länge zu Durchmesser"-Verhältnis

Turbulenzen oder Turbulenzengefahr nach Regen usw.

Bedeutung im Habitatverbund: sehr hoch
Verkehrsdichte: mittel
Brückenindex: 0,118
Durchlass-Tauglichkeit: ungeeignet

Geschwindigkeitsbegrenzung	<input type="checkbox"/>	Bermen an Ufer anbinden	<input type="checkbox"/>
Trockenröhre einbringen	<input checked="" type="checkbox"/>	Wiesenzufahrten verlegen	<input type="checkbox"/>
		Komplexmaßnahmen notwendig	<input type="checkbox"/>
