Einschätzung von Durchlass-Bauwerken und Gefährdung des Fischotters

Aufnahme Nummer: 2634-042 Aufnahme-Datum: 12.03.2011

Gewässername: Neuer Kanal
Lage: Neu Lüblow
Straße: K 35
Kreisstraße
Todfunde: 0

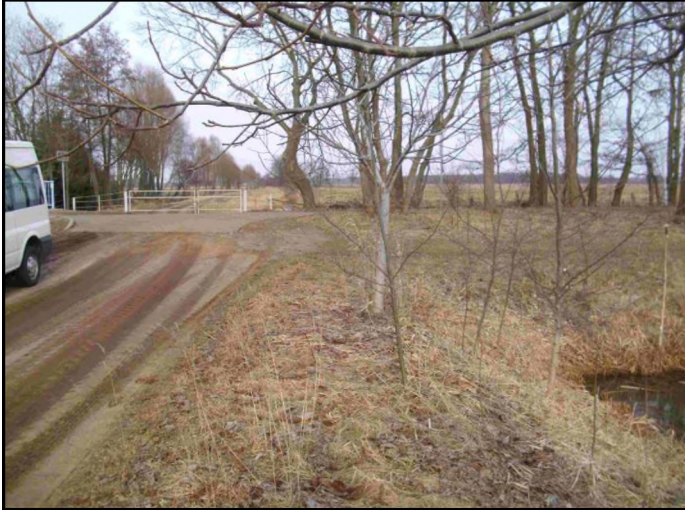
Nr.: 2634-042_001_go.JPG

Störfaktoren: Böschung ungünstig für wandernde Tiere (zum Gewässer steiler und tiefer als Böschung zur Straße). , Ungünstiges 'Länge zu Durchmesser'-Verhältnis , Turbulenzen oder Turbulenzengefahr nach Regen usw.

Bermen fehlen

Bedeutung im Habitatverbund: sehr hoch
Verkehrsdichte: mittel
Brückenindex: 0,688
Durchlass-Tauglichkeit: ungeeignet

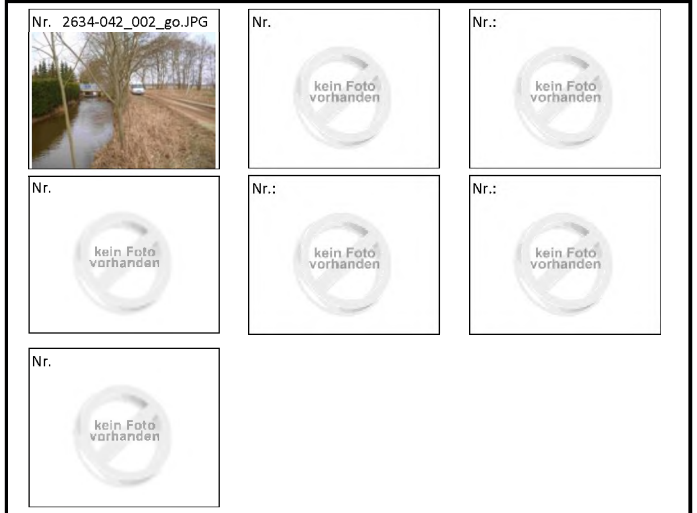
Parallel verläuft ein weiterer Graben (2m stehend, ruhig fließend, Wiesenzufahrt). Auch hier ist eine ottergerechte Querung wichtig.
