Einschätzung von Durchlass-Bauwerken und Gefährdung des Fischotters

Aufnahme Nummer: 2634-044 Aufnahme-Datum: 12.03.2011

Gewässername: k.A.
Lage: weiter südl. Neu Lüblow
Straße: K 35
Kreisstraße
Todfunde: 0

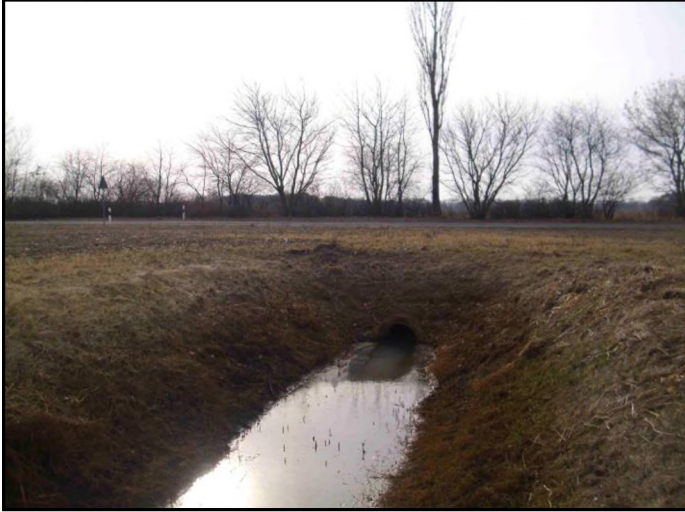
Nr.: 2634-044_001_.JPG

Störfaktoren: Flutungsgefahr , Verrohrt

Knick im Gewässerverlauf. Gefahr, dass Otter den kürzesten Weg wählen , Zufahrt Wiese/Feld, der Otter aus dem Wasser und damit auf die Böschung und dichter an die Straße führt.

Bedeutung im Habitatverbund: gering
Verkehrsdichte: mittel
Brückenindex: 0
Durchlass-Tauglichkeit: ungeeignet

Geschwindigkeitsbegrenzung	<input type="checkbox"/>	Bermen an Ufer anbinden	<input type="checkbox"/>
Trockenröhre einbringen	<input checked="" type="checkbox"/>	Wiesenzufahrten verlegen	<input type="checkbox"/>
		Komplexmaßnahmen notwendig	<input type="checkbox"/>
