# Einschätzung von Durchlass-Bauwerken und Gefährdung des Fischotters

Aufnahme Nummer: 2634-045 Aufnahme-Datum: 19.07.2011

Gewässername: k.A.  
Lage: Bahn Niendorf  
Straße: k.A.  
Gleisanlage  
Totfunde: 0

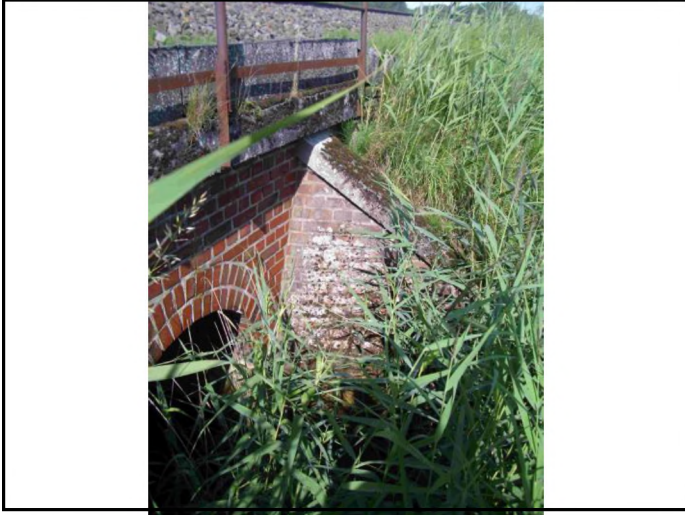
Nr.: 2634-045\_001\_go.JPG

Störfaktoren: Ungünstiges 'Länge zu Durchmesser'-Verhältnis , Turbulenzen oder Turbulenzengefahr nach Regen usw. , Bermen fehlen

Bedeutung im Habitatverbund: sehr hoch  
Verkehrsdichte: gering  
Brückenindex: 0,182  
Durchlass-Tauglichkeit: ungeeignet
