Einschätzung von Durchlass-Bauwerken und Gefährdung des Fischotters

Aufnahme Nummer: 2634-046 Aufnahme-Datum: 12.03.2011

Gewässername: k.A.
Lage: Südwestl. Warlow
Straße: L 07
Landesstraße
Totfunde: 0

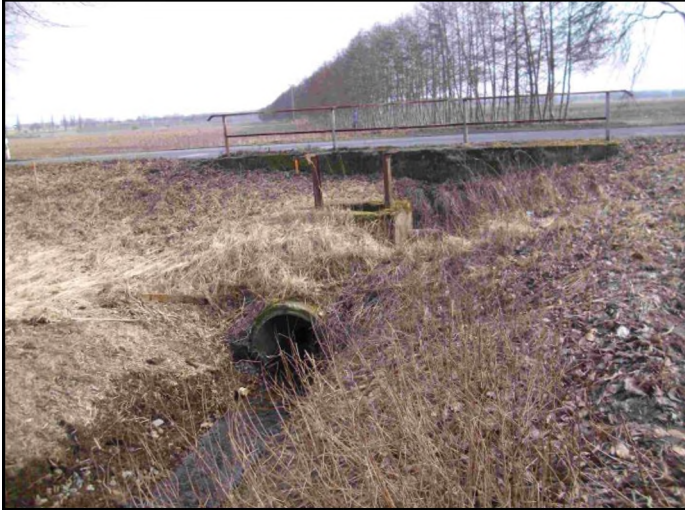
Nr.: 2634-046_001_go.JPG

Störfaktoren: Wehr/Stau , Böschung ungünstig für wandernde Tiere (zum Gewässer steiler und tiefer als Böschung zur Straße).

Zufahrt Wiese/Feld, der Otter aus dem Wasser und damit auf die Böschung und dichter an die Straße führt.

Bedeutung im Habitatverbund: mittel
Verkehrsdichte: mittel
Brückenindex: 0
Durchlass-Tauglichkeit: ungeeignet

Geschwindigkeitsbegrenzung	<input type="checkbox"/>	Bermen an Ufer anbinden	<input type="checkbox"/>
Trockenröhre einbringen	<input checked="" type="checkbox"/>	Wiesenzufahrten verlegen	<input type="checkbox"/>
		Komplexmaßnahmen notwendig	<input checked="" type="checkbox"/>
