# Einschätzung von Durchlass-Bauwerken und Gefährdung des Fischotters

Aufnahme Nummer: 2634-048 Aufnahme-Datum: 12.03.2011

Gewässername: k.A.  
Lage: Südwestl. Niendorf  
Straße: L 07  
Landesstraße  
Totfunde: 0

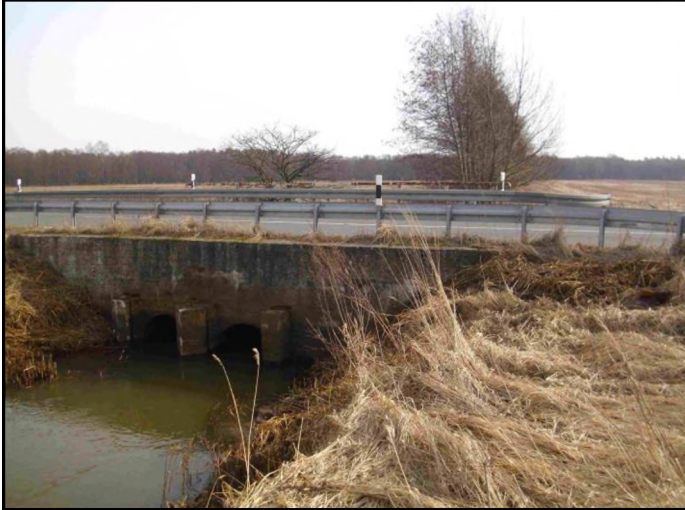
Nr.: 2634-048\_001\_go.JPG

Störfaktoren: Flutungsgefahr , Böschung ungünstig für wandernde Tiere (zum Gewässer steiler und tiefer als Böschung zur Straße).

Ungünstiges 'Länge zu Durchmesser'-Verhältnis , Turbulenzen oder Turbulenzengefahr nach Regen usw.

Bedeutung im Habitatverbund: sehr hoch  
Verkehrsdichte: mittel  
Brückenindex: 0,09  
Durchlass-Tauglichkeit: ungeeignet
