Einschätzung von Durchlass-Bauwerken und Gefährdung des Fischotters

Aufnahme Nummer: 2634-049 Aufnahme-Datum: 12.03.2011

Gewässername: k.A.
Lage: Südl. Niendorf
Straße: L 07
Landesstraße
Totfunde: 0

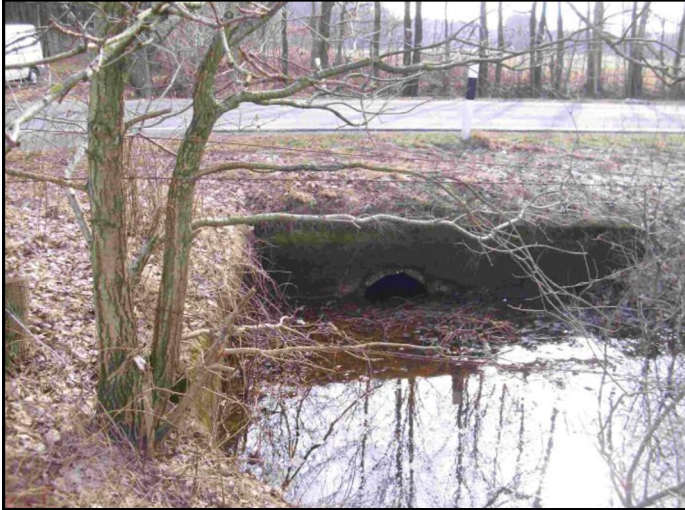
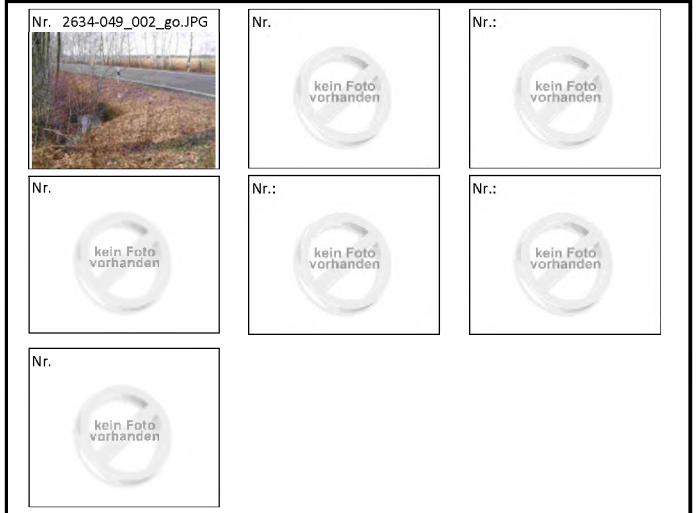
Nr.: 2634-049_001_go.JPG

Störfaktoren: Flutungsgefahr , Böschung ungünstig für wandernde Tiere (zum Gewässer steiler und tiefer als Böschung zur Straße).

Ungünstiges 'Länge zu Durchmesser'-Verhältnis , Straßengraben offen mit Gewässer verbunden (in 1 oder mehr Richtungen). Gefahr, dass Otter diese Rinnen hochwandern und dann am Ende auf die Straße laufen.

Bedeutung im Habitatverbund: gering
Verkehrsdichte: mittel
Brückenindex: 0,009
Durchlass-Tauglichkeit: ungeeignet
