Einschätzung von Durchlass-Bauwerken und Gefährdung des Fischotters

Aufnahme Nummer: 2634-052 Aufnahme-Datum: 12.03.2011

Gewässername: Krullengraben
Lage: Wesselsdorf
Straße: k.A.
sonstige Straße
Todfunde: 0

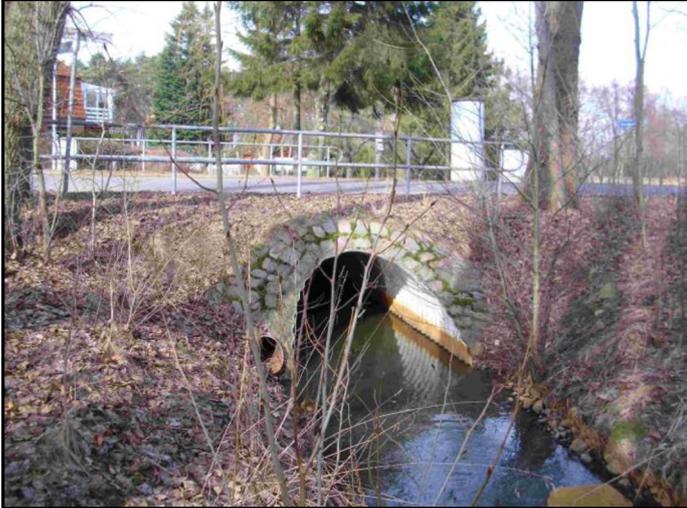
Nr.: 2634-052_001_go.JPG

Störfaktoren: Böschung ungünstig für wandernde Tiere (zum Gewässer steiler und tiefer als Böschung zur Straße), Ungünstiges "Länge zu Durchmesser"-Verhältnis

Turbulenzen oder Turbulenzengefahr nach Regen usw.

Brückentyp: Maulprofil Durchlaß Durchmesser: k.A.

Lichte Breite [m]: 1,5
Lichte Höhe [m]: 1 Brückenlänge [m]: 12

Bedeutung im Habitatverbund: sehr hoch
Verkehrsdichte: gering
Brückenindex: 0,125
Durchlass-Tauglichkeit: ungeeignet

| Entfernung Rechen | <input type="checkbox"/> | Markierstruktur Laufbohle fest | <input checked="" type="checkbox"/> |
| Kastendurchlass/Maul beids. Berme | <input checked="" type="checkbox"/> | Verrohrung öffnen | <input type="checkbox"/> |
