Einschätzung von Durchlass-Bauwerken und Gefährdung des Fischotters

Aufnahme Nummer: 2634-054 Aufnahme-Datum: 12.03.2011

Gewässername: k.A.
Lage: nördl Wesselsdorf m
Straße: L 07
Landesstraße
Totfunde: 0

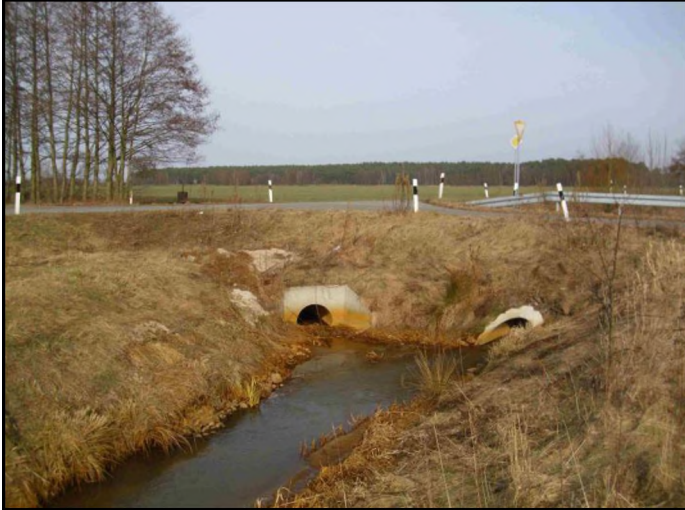
Nr.: 2634-054_001_go.JPG

Knick im Gewässerverlauf. Gefahr, dass Otter den kürzesten Weg wählen , Parallelweg, der Otter aus dem Wasser und damit auf die Böschung und dichter an die Straße führt.

Bedeutung im Habitatverbund: mittel
Verkehrsdichte: mittel
Brückenindex: 0
Durchlass-Tauglichkeit: ungeeignet

Das WRRL-Gewässer wurde bereits geöffnet und mit Sohlgleiten aus Stein versehen (auf TK noch verrohrt). Im gleichen Zuge hätte auch ein otterfreundlichees Durchlass im Parallelweg verlegt werden sollen, weil es in der aktuellen Konstellation zur Überquerung der viel befahrenen Landstraße kommen kann.

Geschwindigkeitsbegrenzung	<input type="checkbox"/>	Bermen an Ufer anbinden	<input type="checkbox"/>
Trockenröhre einbringen	<input checked="" type="checkbox"/>	Wiesenzufahrten verlegen	<input type="checkbox"/>
		Komplexmaßnahmen notwendig	<input checked="" type="checkbox"/>
