Einschätzung von Durchlass-Bauwerken und Gefährdung des Fischotters

Aufnahme Nummer: 2634-055 Aufnahme-Datum: 12.03.2011

Gewässername: k.A.
Lage: nördl Wesselsdorf r
Straße: L 07
Landesstraße
Totfunde: 0

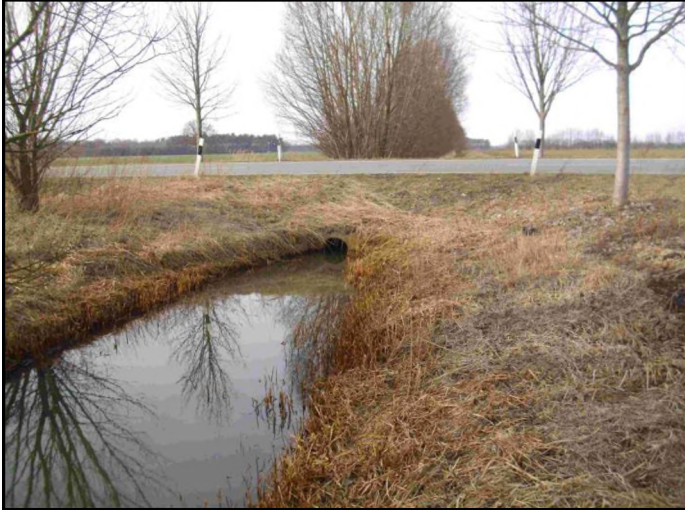
Nr.: 2634-055_001_go.JPG

Störfaktoren: Flutungsgefahr , Böschung ungünstig für wandernde Tiere (zum Gewässer steiler und tiefer als Böschung zur Straße).

Ungünstiges 'Länge zu Durchmesser'-Verhältnis , Straßengraben offen mit Gewässer verbunden (in 1 oder mehr Richtungen). Gefahr, dass Otter diese Rinnen hochwandern und dann am Ende auf die Straße laufen.

Bedeutung im Habitatverbund: mittel
Verkehrsdichte: mittel
Brückenindex: 0,008
Durchlass-Tauglichkeit: ungeeignet

Geschwindigkeitsbegrenzung	<input type="checkbox"/>	Bermen an Ufer anbinden	<input type="checkbox"/>
Trockenröhre einbringen	<input checked="" type="checkbox"/>	Wiesenzufahrten verlegen	<input type="checkbox"/>
		Komplexmaßnahmen notwendig	<input type="checkbox"/>
