Einschätzung von Durchlass-Bauwerken und Gefährdung des Fischotters

Aufnahme Nummer: 2634-056 Aufnahme-Datum: 12.03.2011

Gewässername: Krullengraben
Lage: nordöstl Wesselsdorf
Straße: L 07
Landesstraße
Totfunde: 0

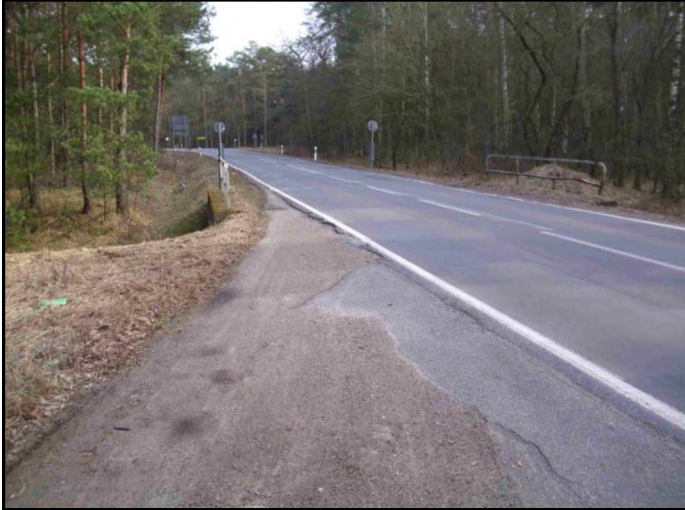
Nr.: 2634-056_001_go.JPG

Störfaktoren: Flutungsgefahr , Böschung ungünstig für wandernde Tiere (zum Gewässer steiler und tiefer als Böschung zur Straße).

Ungünstiges 'Länge zu Durchmesser'-Verhältnis , Turbulenzen oder Turbulenzgefahr nach Regen usw.

sonstige Störfaktoren: Straßengraben offen mit Gewässer verbunden (in 1 oder mehr Richtungen). Gefahr, dass Otter diese Rinnen hochwandern und dann am Ende auf die Straße laufen.

Bedeutung im Habitatverbund: mittel
Verkehrsdichte: mittel
Brückenindex: 0,07
Durchlass-Tauglichkeit: ungeeignet

Geschwindigkeitsbegrenzung	<input type="checkbox"/>	Bermen an Ufer anbinden	<input type="checkbox"/>
Trockenröhre einbringen	<input checked="" type="checkbox"/>	Wiesenzufahrten verlegen	<input type="checkbox"/>
		Komplexmaßnahmen notwendig	<input type="checkbox"/>
