Einschätzung von Durchlass-Bauwerken und Gefährdung des Fischotters

Aufnahme Nummer: 2634-059 Aufnahme-Datum: 12.03.2011

Gewässername: k.A.
Lage: südl. Weselsdorf
Straße: k.A.
Gleisanlage
Todfunde: 0

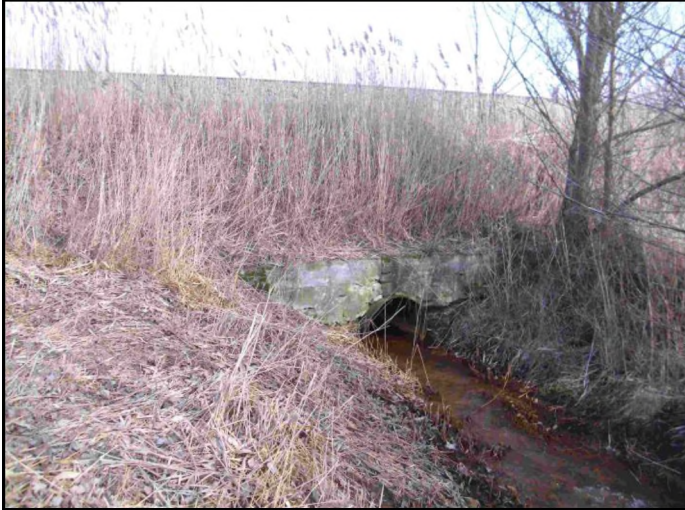
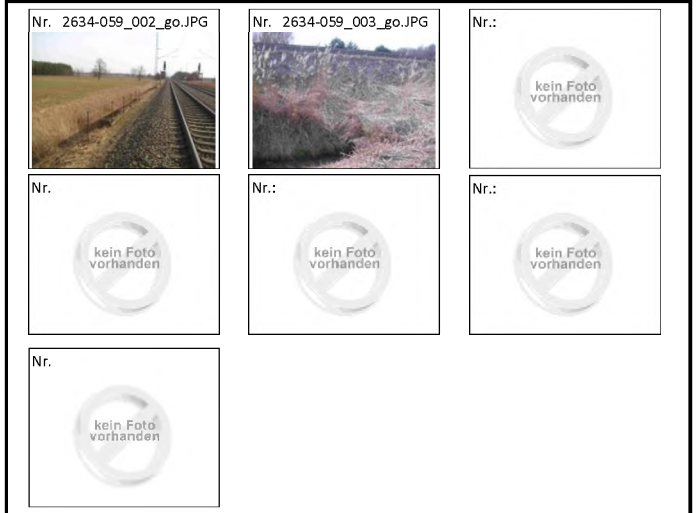
Nr.: 2634-059_001_go.JPG

Störfaktoren: Flutungsgefahr , Ungünstiges 'Länge zu Durchmesser'-Verhältnis , Knick im Gewässerverlauf. Gefahr, dass Otter den kürzesten Weg wählen

sonstige Störfaktoren: Turbulenzen oder Turbulenzengefahr nach Regen usw. , Durchlass knickt

Bedeutung im Habitatverbund: gering
Verkehrsdichte: gering
Brückenindex: 0,018
Durchlass-Tauglichkeit: ungeeignet

| Kastendurchlass/Maul beids. Berme | <input checked="" type="checkbox"/> | Verrohrung öffnen | <input type="checkbox"/> |
| Trockenröhre einbringen | <input checked="" type="checkbox"/> | Wiesenzufahrten verlegen | <input type="checkbox"/> |
